Le castor et l'infrastructure ferroviaire des CFF

Mesures et prévention

Rapport

Christof Angst

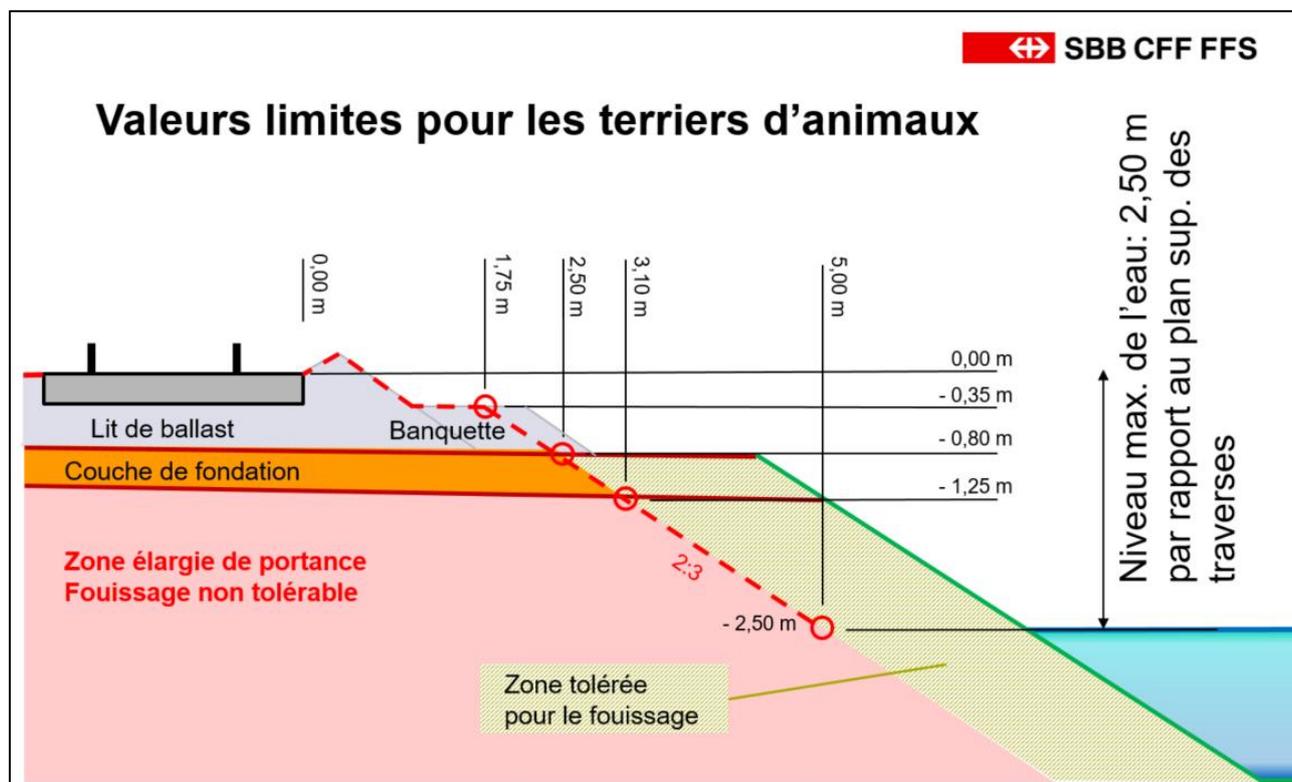
Illustration 2 – représentation schématique de la zone d'influence des activités du castor (fouissage, retenue des eaux) sur l'infrastructure des remblais ferroviaires. À gauche: aucun terrier de castor ne doit se trouver dans la partie indiquée en rouge. À droite: le niveau des eaux retenues par un barrage de castor ne doit pas se trouver à moins de 2,5 m du plan supérieur des traverses (prescriptions techniques de la réglementation R RTE 21110 Infrastructure et ballast, [3]).

La présence de terriers de castors dans la zone de portance du remblai peut provoquer un affaissement et un gauchissement des voies et n'est donc pas tolérable. Quand un castor creuse dans la zone élargie de portance (partie gauche en rouge sur l'illustration 2), il est nécessaire de prendre des mesures pour protéger le remblai. La présence de terriers dans les remblais ferroviaires en dehors de la zone élargie de portance n'a pas d'impact direct sur la stabilité du remblai. Quand on découvre des terriers de castor dans la banquette, il convient toutefois de les surveiller afin de détecter en temps voulu si les castors continuent à creuser en direction du remblai (R RTE 21110 Infrastructure et ballast, [3]).

→ **On recherche** les endroits sur le réseau des CFF où les castors peuvent creuser des terriers dans des remblais ferroviaires depuis un cours d'eau ou un plan d'eau voisin et pénétrer dans la zone élargie de portance. Afin de détecter même les cas hors normes – castors creusant particulièrement loin –, on étendra la recherche jusqu'à 15 m de distance par rapport aux voies. Dans les endroits où on dispose d'informations

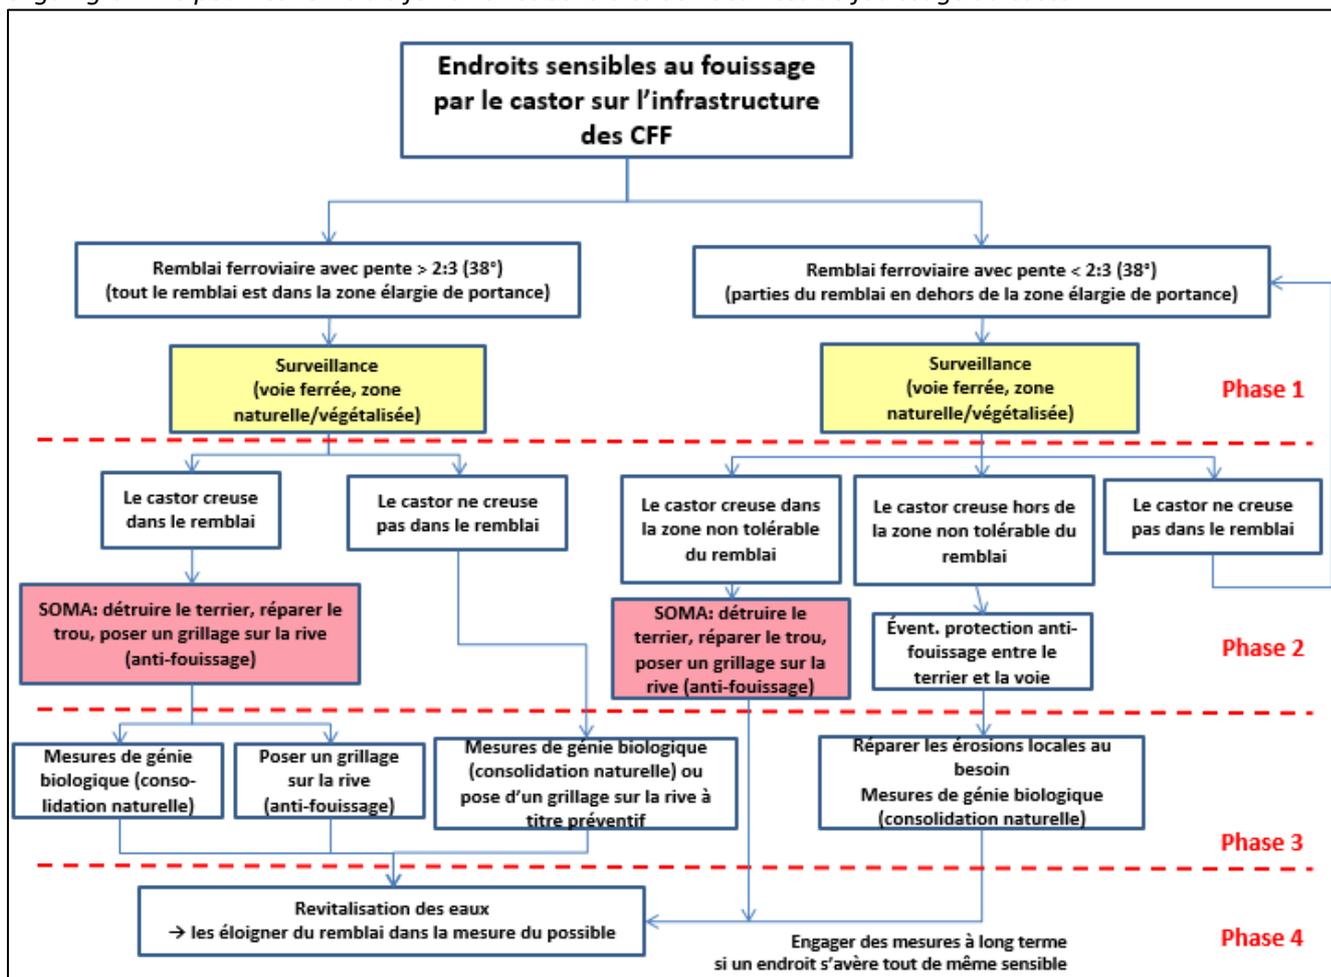
Organigramme pour les remblais ferroviaires sensibles aux activités de fouissage du castor

Illustration 3 – organigramme des mesures pour les dégâts dus aux activités de fouissage du castor.

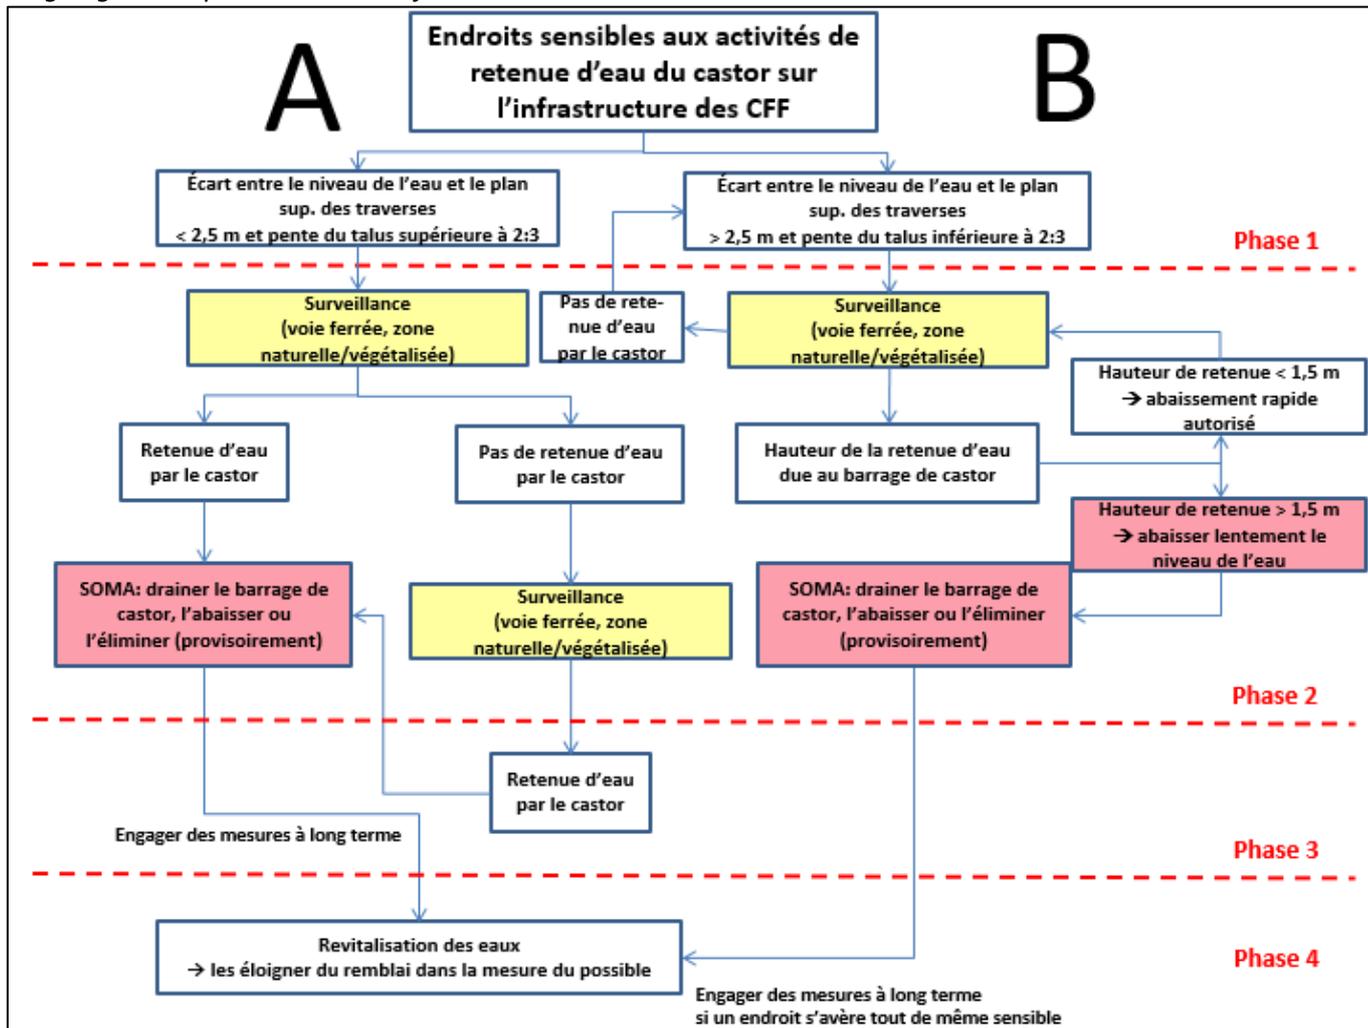
Organigramme pour les remblais ferroviaires sensibles aux activités de retenue d'eau du castor

Illustration 4 – organigramme des mesures pour les dégâts dus aux activités de retenue d'eau du castor.

1. Les endroits considérés comme sensibles doivent être surveillés par les inspecteurs des voies → une fois par mois. Toute élévation du niveau des eaux voisines par rapport au dernier contrôle est l'indice de la présence d'un barrage de castor (on trouvera des exemples caractéristiques de barrages de castor dans l'annexe A6, page 47).

2. S'il s'agit bien d'un barrage de castor, deux points doivent être tirés au clair.
 - Si le **barrage de castor ne présente pas de danger pour le remblai** (écart entre le niveau de l'eau et le plan supérieur des traverses supérieur à 2,5 m ou profondeur de l'eau inférieure à 1,5 m), l'endroit doit continuer à être surveillé → une fois par mois.
Si une élévation du niveau de l'eau à cet endroit peut poser problème et rendre nécessaires des mesures ultérieures sur des remblais, celles-ci doivent faire l'objet d'une décision. Il est donc conseillé de négocier durant cette phase une décision avec le service cantonal compétent pour l'ensemble de la section du cours d'eau classée comme sensible (cf. annexe A4).

- Si le **barrage de castor constitue un risque immédiat pour le remblai** (écart entre le niveau de l'eau et le plan supérieur des traverses inférieur à 2,5 m ou profondeur de l'eau supérieure à 1,5 m), cela peut entraîner un ramollissement du remblai et des problèmes d'instabilité ou, en cas d'abaissement rapide du niveau de l'eau (rupture du barrage lors de crues), un phénomène de renard (prescription R RTE 21110 Infrastructure et ballast, [3]). La hauteur du barrage de castor doit donc être régulée (cf. 4.2 Mesures immédiates).

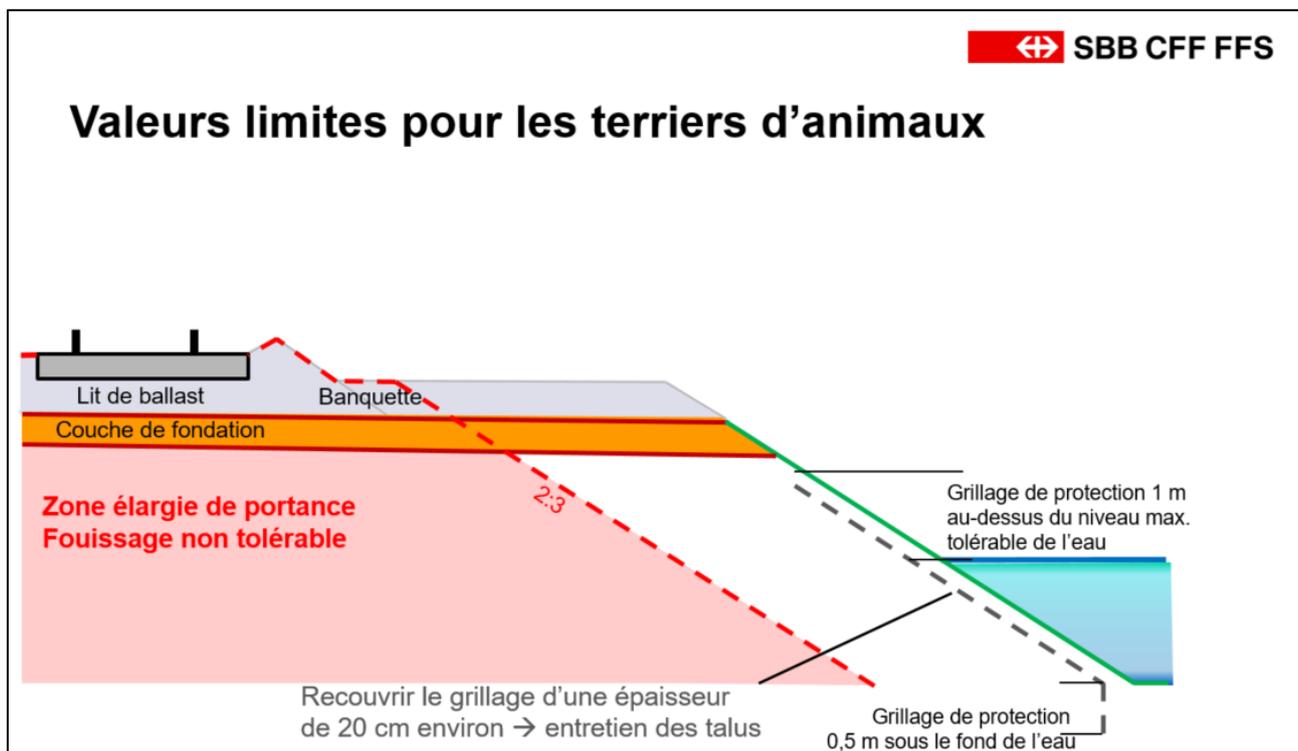
Illustration 5 – mise en place d'un grillage anti-fouissage sur un remblai ferroviaire. Le grillage est posé sur le remblai, puis recouvert. Il doit aller du fond du cours d'eau jusqu'au niveau maximal de l'eau.

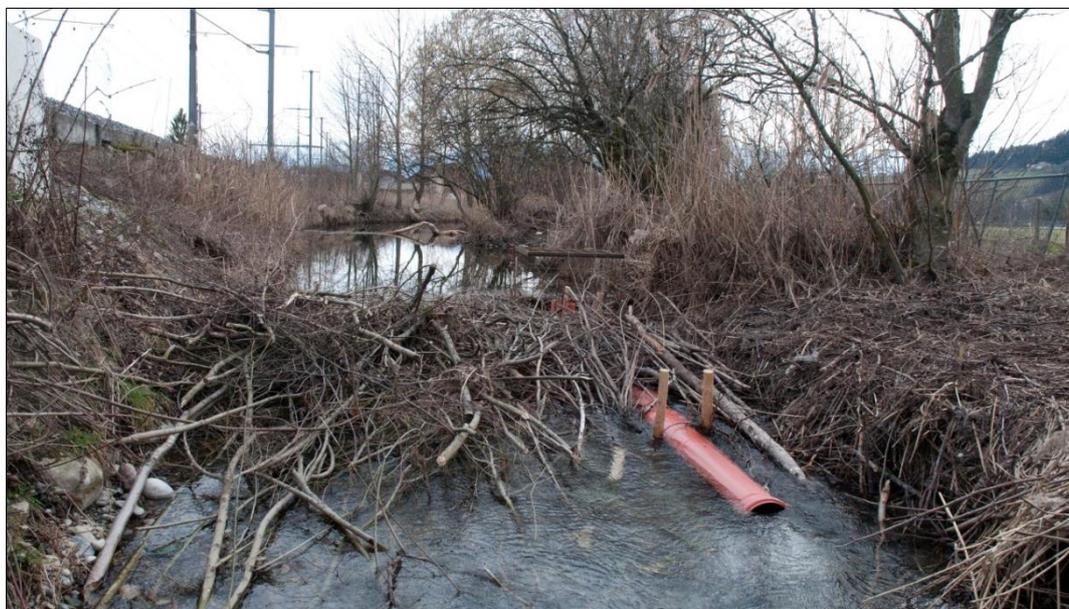
Illustration 6 – barrage de castor drainé au moyen d'un tube sur un remblai des CFF à Münsingen. Le niveau de l'eau a ainsi pu être ramené provisoirement à une hauteur acceptable.

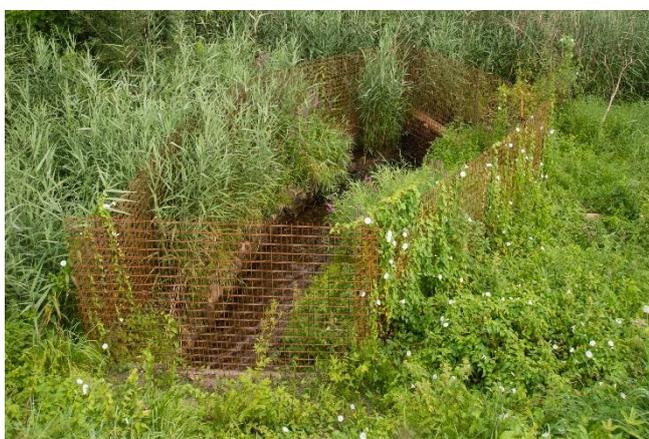
Illustration 9 – le voûtage du Furtbach sous le remblai ferroviaire est désormais protégé des castors par un système de grillages.

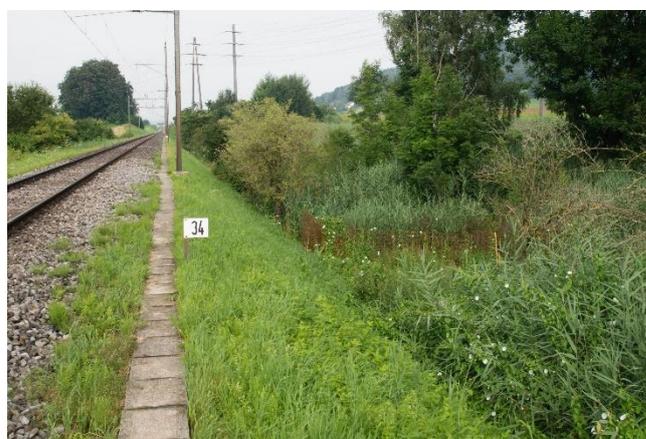
Illustration 10 – situation au niveau du voûtage sous le remblai ferroviaire. On voit nettement le grillage de protection dans la végétation.

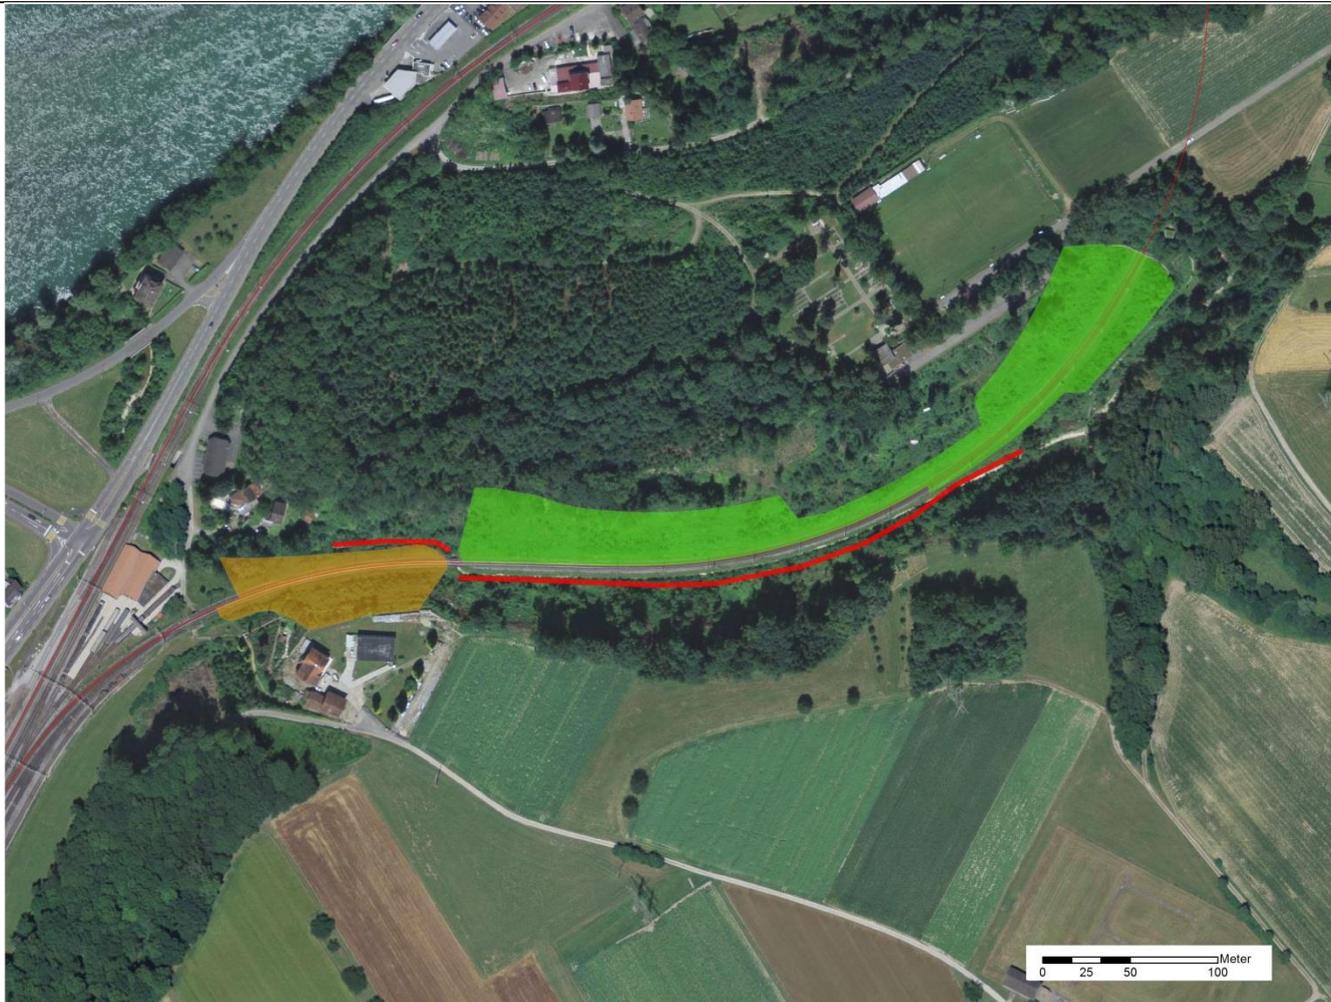
<p>Ligne rouge fine: axe de la voie; ligne rouge épaisse: section du cours d'eau – écomorphologie: très atteinte; surface jaune: ouvrage en terre EB_ID: 1480 (km 41.488); surface verte: ouvrage en terre EB_ID: 1481 (km 41.632); lien vers le tronçon</p>

<p>Mesures requises: observation de la situation. La stagnation d'eau en raison de barrages de castors n'est pas tolérable ici.</p>

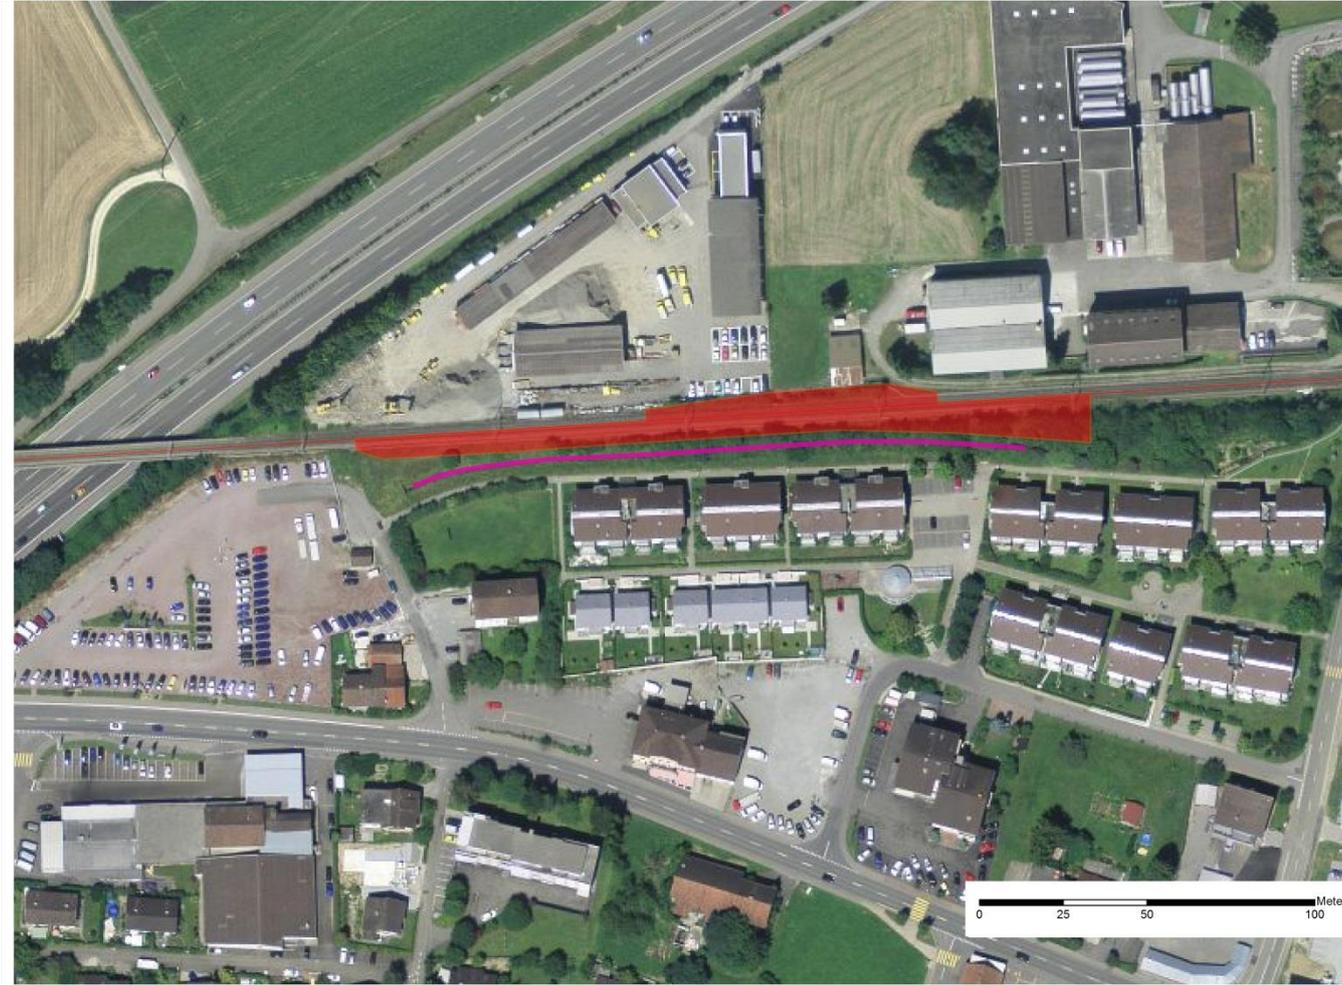
<p>Ligne rouge: axe de la voie; ligne rose: section du cours d'eau – écomorphologie: pas d'informations (selon la vue aérienne: peu atteinte, renaturée); surface rouge: ouvrage en terre ED_ID: 5122 (km 63.544); lien vers le tronçon</p>

<p>Mesures requises: observation de la situation.</p>

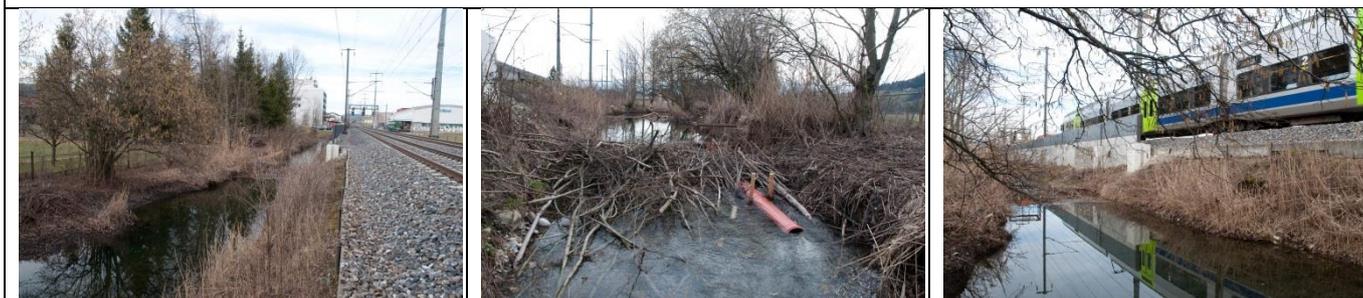
Giesse le long de la ligne de chemin d	Tube de drainage installé dans le barr castor afin d'abaisser le niveau de l'ea	Étang de castor juste à côté de la li chemin de fer.
--	--	---

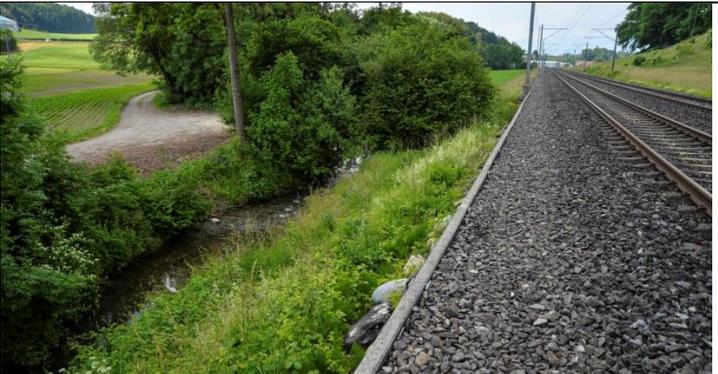
<p>Ruisseau Lyssbach le long de la ligne des CFF</p>	<p>Une partie de la rive est renforcée par de gros blocs</p>

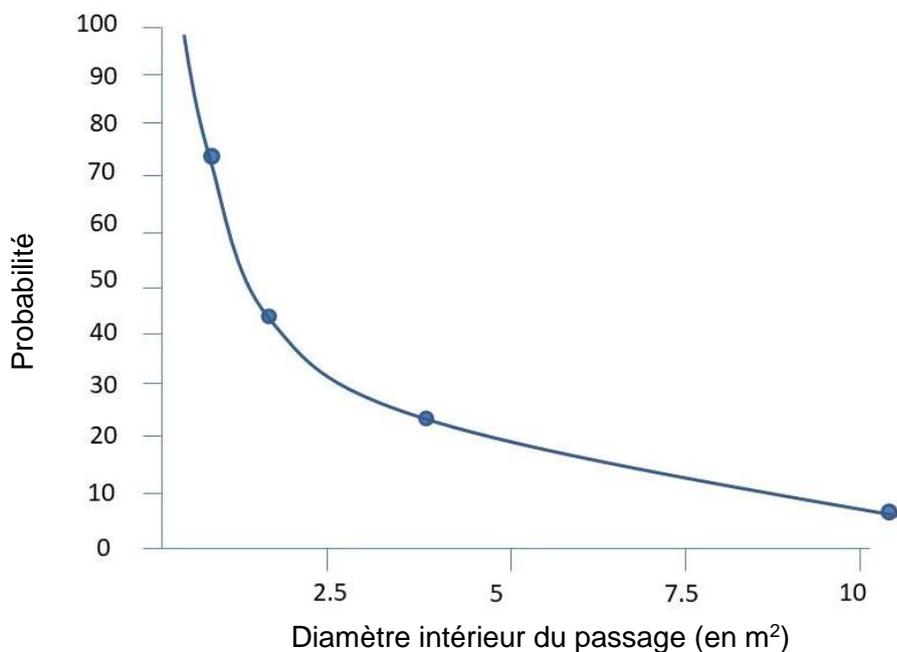
Illustration A6_1 – probabilité qu'un passage soit bouché par des castors en fonction de sa section transversale.

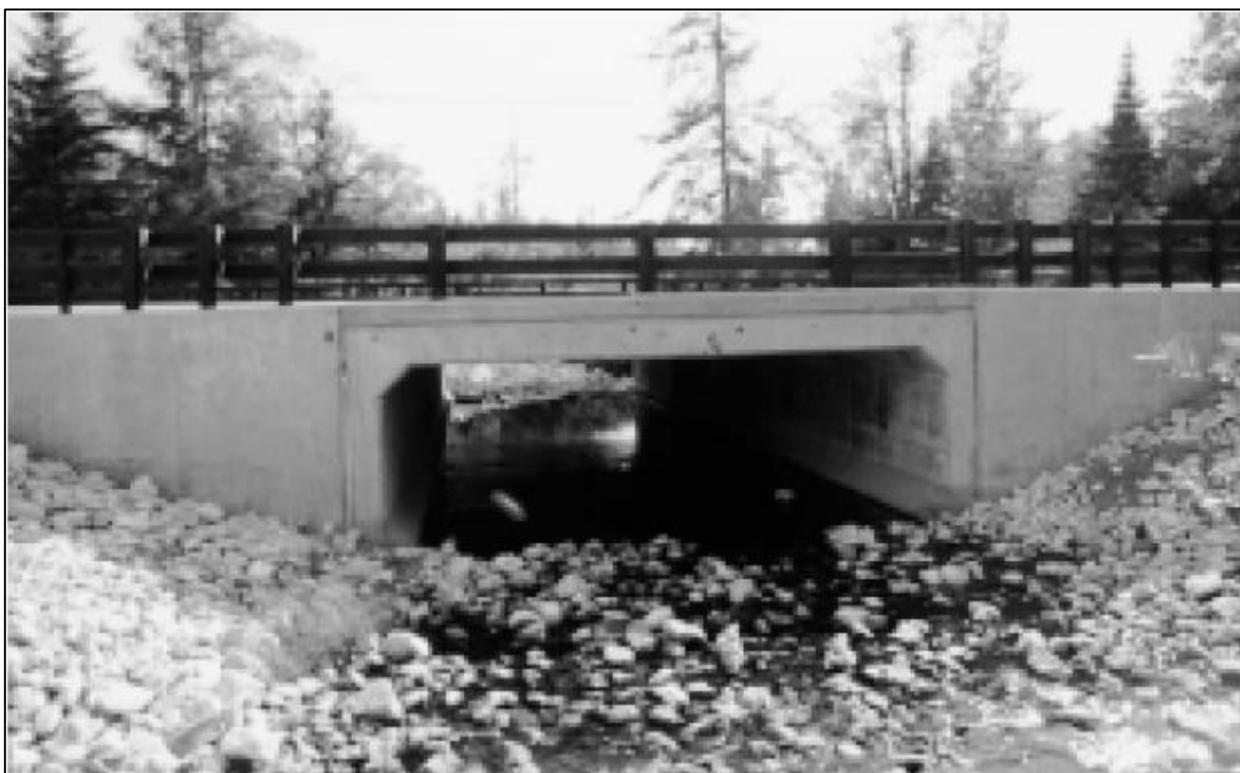
Illustration A6_2 – section transversale plate et rectangulaire pour un passage de cours d'eau.

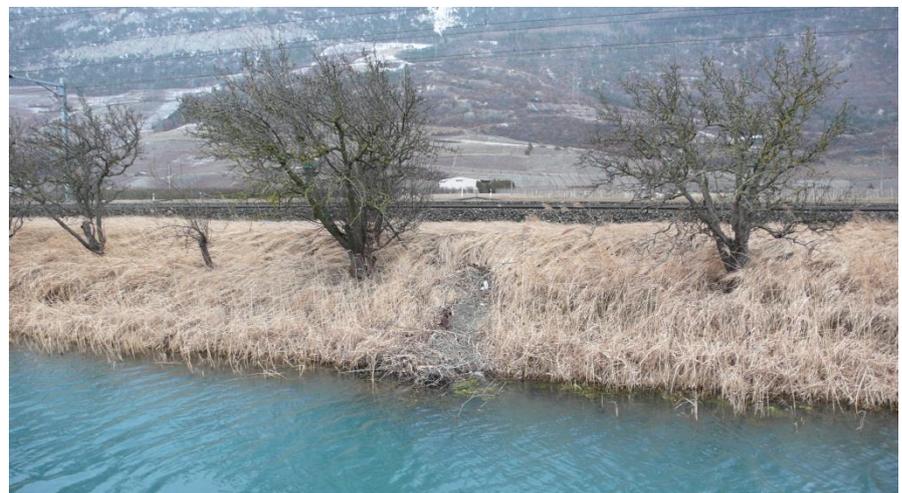
Terrier dans un remblai ferroviaire des CFF avec partie avancée en bois.

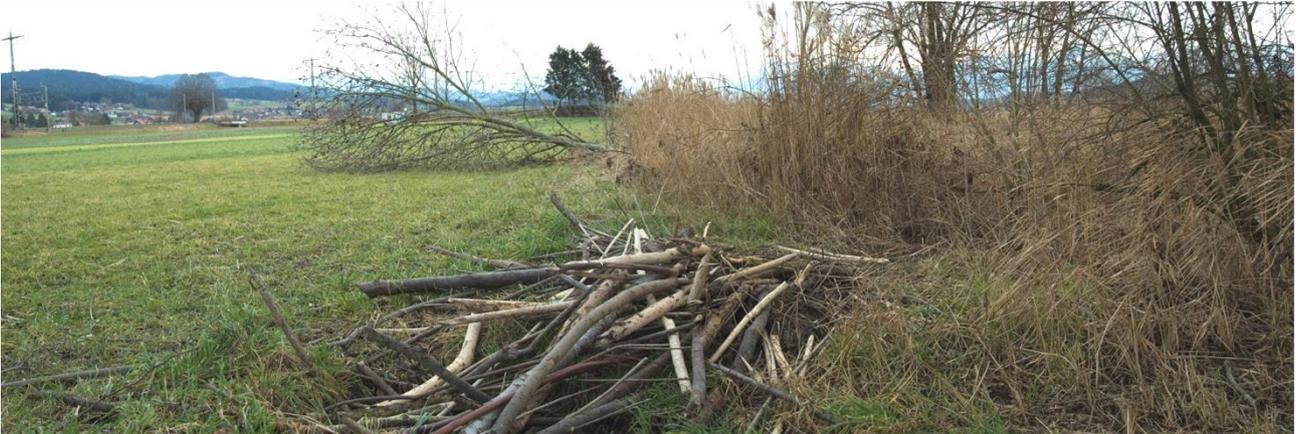
À l'origine, un terrier dont le toit s'est effondré. Le castor bouche à l'aide de branches le trou situé au-dessus de la chambre et entasse les matériaux au fil du temps jusqu'à obtenir un terrier-hutte.

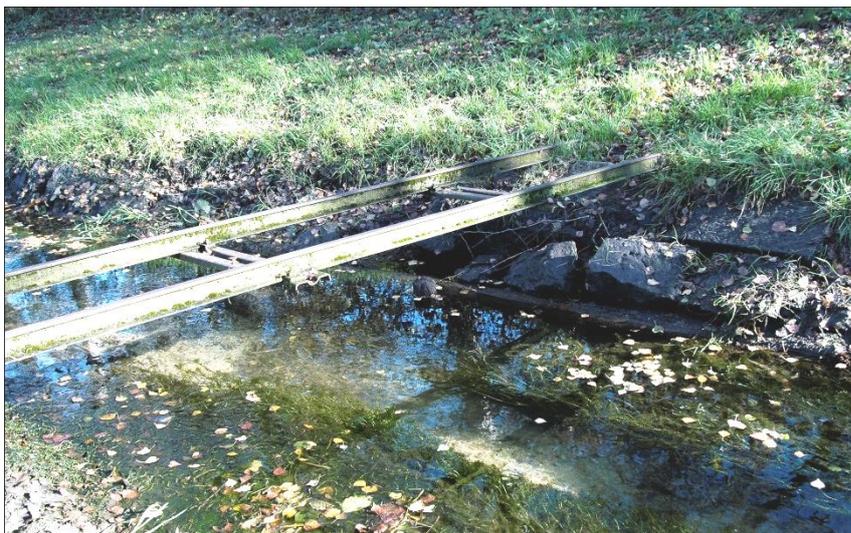
Entrée de terrier dans un canal de drainage. L'entrée se situe en dessous du rail, sous les plantes aquatiques.

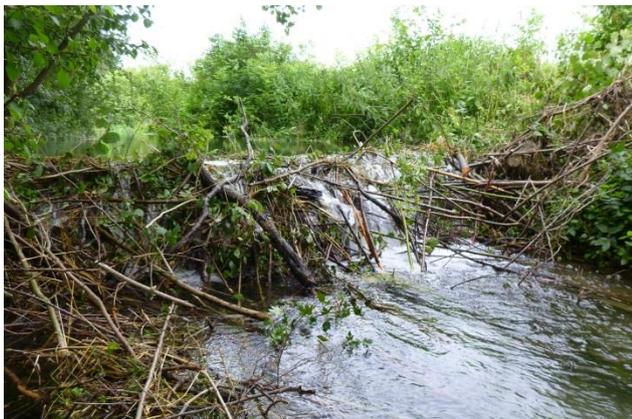
Barrage de castor classique dans un canal.
Hauteur: 120 cm environ.

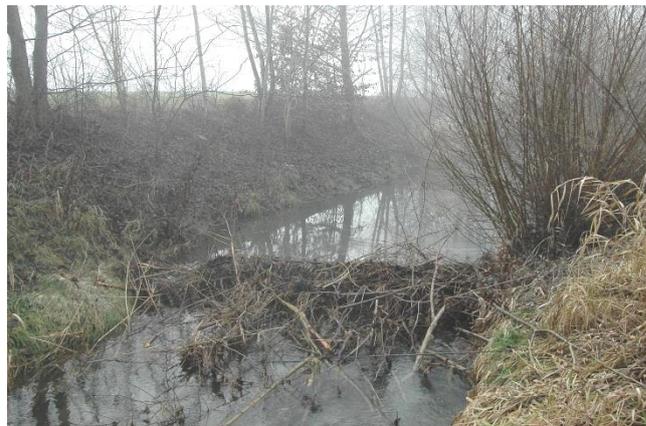
Barrage de 40 cm de haut environ dans un canal.

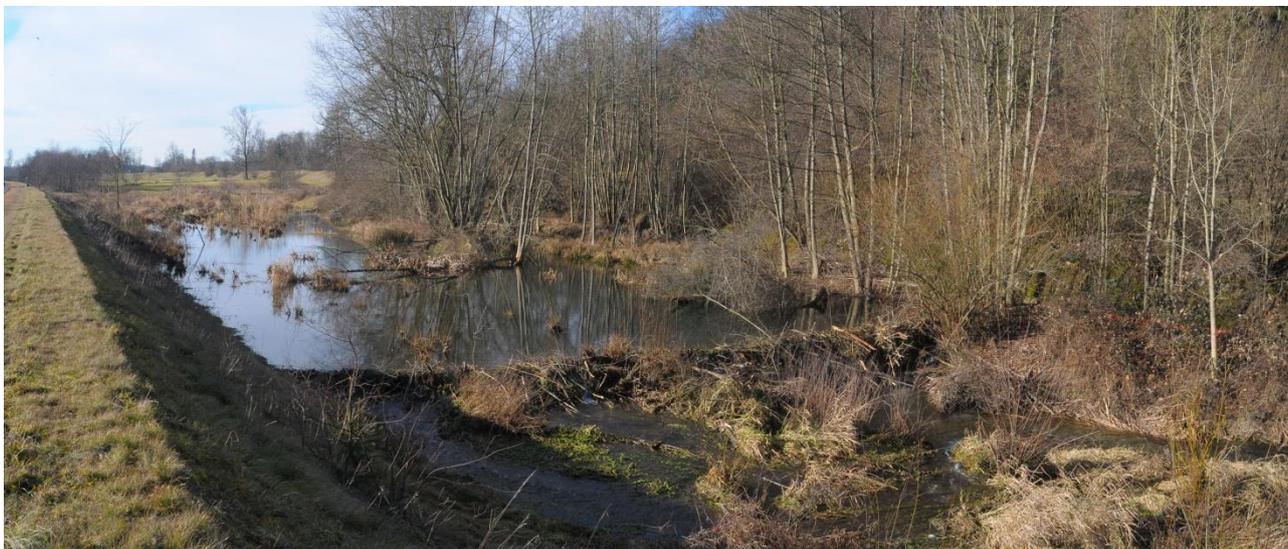
Barrage de castor aménagé juste à côté d'un remblai ferroviaire des CFF. À droite sur la photo, le ruisseau d'origine. Au centre, le barrage de castor de 10 m de large environ avec l'étang en arrière-plan.

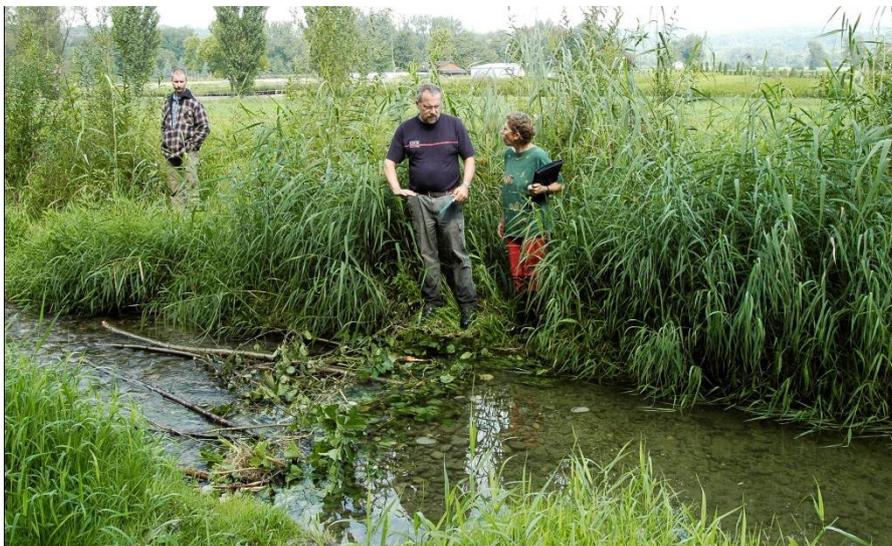
Barrage de castor durant la première phase de la construction. La structure de base est constituée de grandes branches plantées dans le fond du cours d'eau et dans la berge. Le barrage est ensuite complété avec du bois de toute sorte. Le castor réutilise notamment à cette occasion des branches écorcées.
