Erfolgskontrolle Förderung der Gelbbauchunke, Pilotstandorte Lyss

Schlussbericht

Beatrice Lüscher, Murielle Mermod und Helene Baeriswyl, Karch Bern,
Schwand, 3110 Münsingen, Dezember 2013

Im Auftrag von Pro Natura

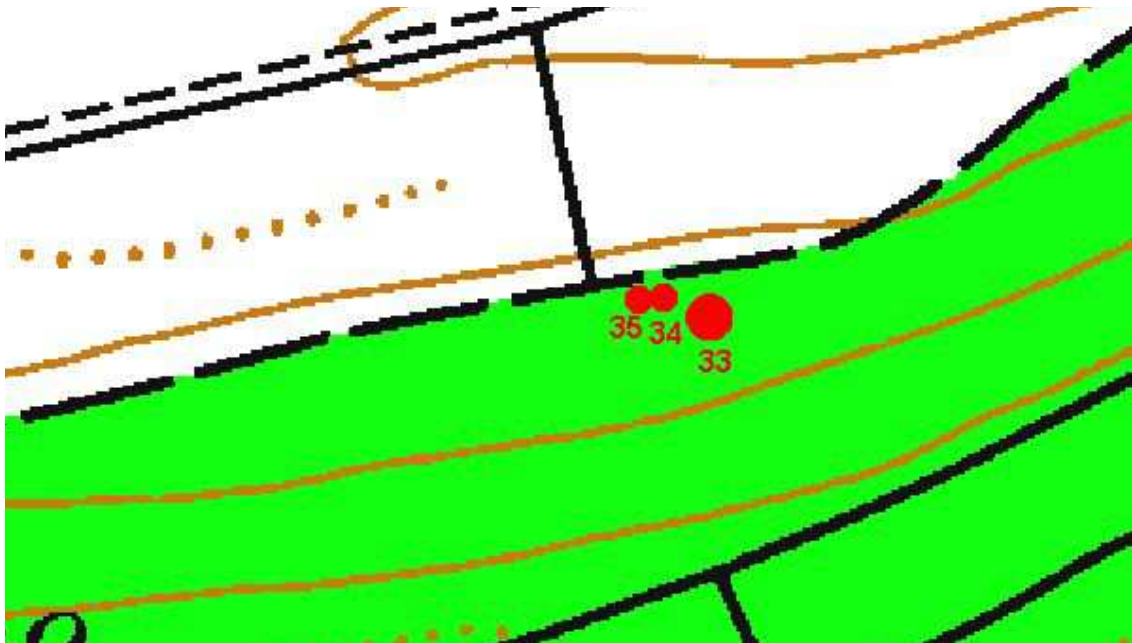
Teilweise besonnte, nordexponierte Waldrandböschung mit Hangdruckwasser, bestehendes Rinnsal am Wegrand. Einzelfund Gelbbauchunke relativ nahe, grössere Population weiter entfernt.

2011: Tümpel 33 bis 35 neu erstellt (Bagger).

Standort 4: Alle Tümpel wurden 2011 neu erstellt

Standort 4 weist ein gewisses Potential für die Gelbbauchunke auf. Allenfalls könnten weitere Tümpel, bevorzugt direkt am Weg- / Wald- rand, ergänzt werden. Die relativ nahe gelegene Population Chnuchel- hus ist jedoch zusammengebrochen.

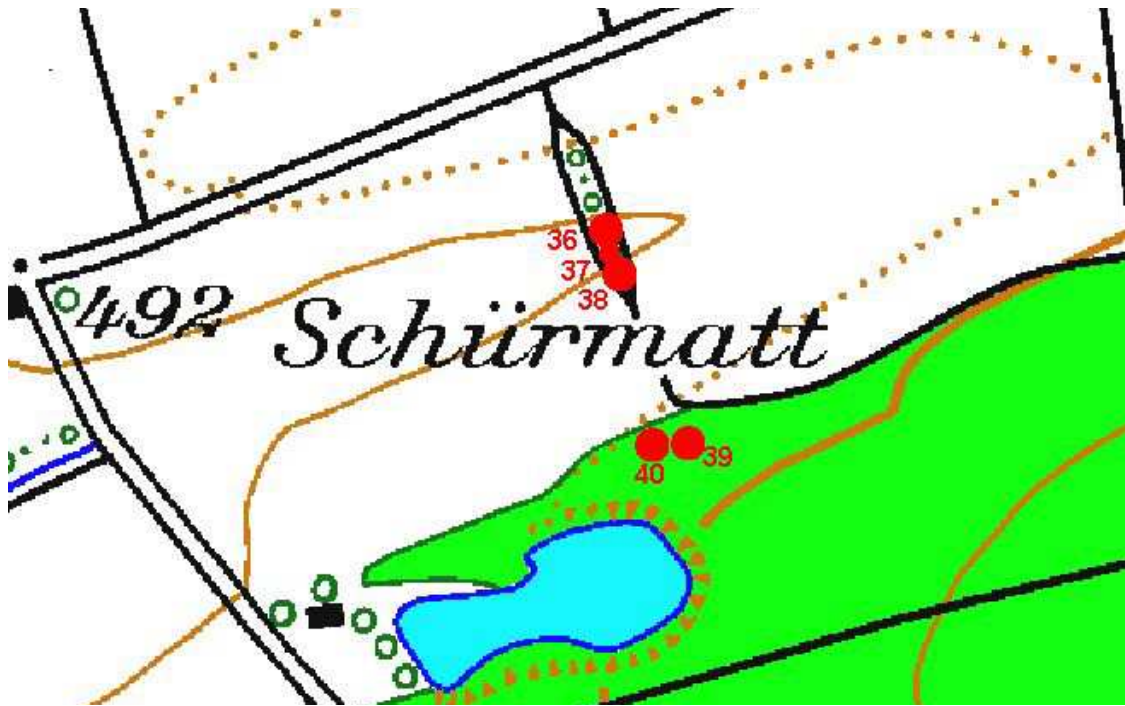
Waldrandstandort auf eher durchlässigem Untergrund. In den drei bestehenden, wechselnd besonnten Folientümpeln im Wald wurden immer wieder Unken, in manchen Jahren mit Fortpflanzung, beobachtet. Deshalb wurde der Standort trotz undichten Untergrundes für die Aufwertungen ausgewählt.

2011: 39 und 40 saniert (Bauplastik)

2011: Tümpel 36 bis 38 neu erstellt (Bagger, Tümpel gespiesen durch Rinnsal).

Standort 5: Tümpel 36 bis 38 wurden 2011 neu erstellt, 39 und 40 saniert

An **Standort 5** wurden vor wenigen Jahren noch Einzeltiere beobachtet, die Unkenförderung hat hier hohe Priorität. Die Tümpelgruppe im Wald sollte gezielt für die Gelbbauchunke unterhalten und mit weiteren Tümpeln ergänzt werden. Dies obwohl mit künstlicher Abdichtung gearbeitet werden muss. Ein jährlicher Einsatz zur Ent- fernung der Vegetation aus den Gewässern und zur Mahd der Uferzonen ist notwendig. Die gut besonnten Tümpel in der Hecke waren zu schnell durch Rohrkolben zugewachsen, als dass sie weiterhin auf die Gelbbauchunke ausgerichtet werden sollten. Diese Tümpel sollen aufgegeben oder zu tieferen Weihern umgewandelt werden.
