Erfolgskontrolle Amphibien in künstlichen Wannen im Kanton Luzern

Datum: November 2018

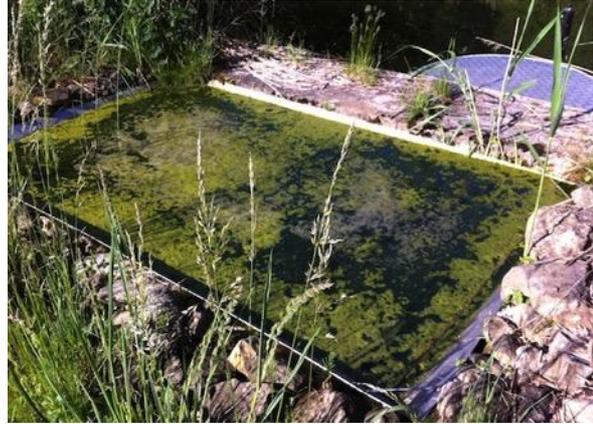
Nr. 2, Altishofen, Schloss

Eine andere Wanne (Nr. 2) war so eutrophiert, dass sich darin im Juni eine Art grüne Jauche befand. Hier waren trotzdem vier Amphibienarten zu finden. im März, als die Wasserqualität noch besser war enthielt sie ca. 130 (!) Laichballen von Grasfröschen. Möglicherweise ist das Wasser gekippt, weil es zu viel Laich hatte.

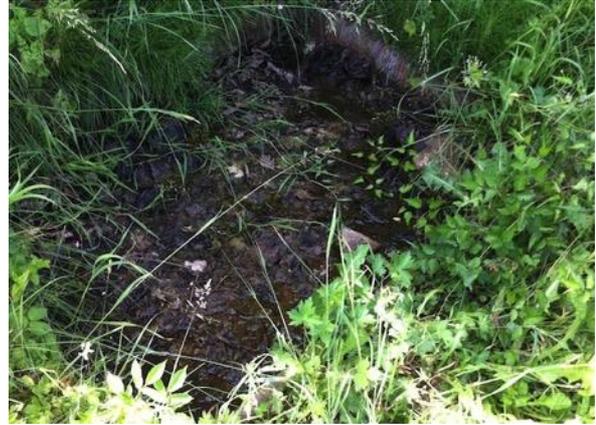
Nr. 22, Römerswil, Ronfeld

22	Stahlblech	schräg	ja	2.5m x 1,56m x 0,4m	Unklar ob intakt	Trocken, eingewachsen und mit Laub gefüllt	Frisch füllen, ev. weiter weg vom Baum platzieren wegen dem vielen Laub
23	Stahlblech	senkrecht	ja	2.5m x 1,56m x 0,4m	intakt	Gut, sonnig, wenig Wasser	Frisch auffüllen
24	Stahlblech	schräg	ja	7.4m x 5.7m x 0,5m	Intakt	Gut, sonnig	Kein Handlungsbedarf
25	Stahlblech	schräg	ja	7.4m x 5.7m x 0,5m	intakt	Gut, sonnig	Kein Handlungsbedarf
26	Stahlblech	schräg	ja	2.50 x 1.54 x 0,4m	intakt	Gut, sonnig	Kein Handlungsbedarf

Als erstes sollten diejenigen Wannen die kein Wasser haben frisch gefüllt werden Dies betrifft Nr. 4, 22 und 36.

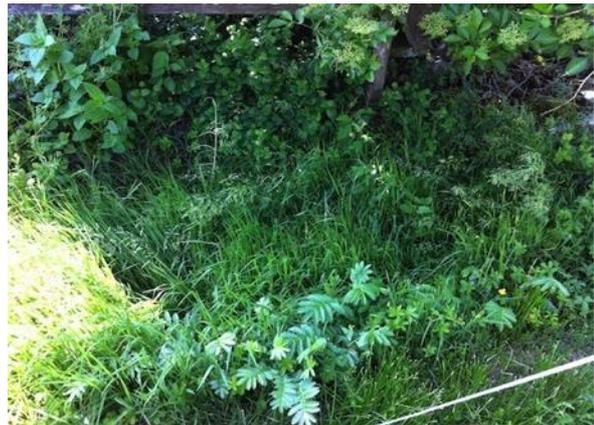
Nr. 36, Römerswil, Nunwil

35	Stahlblech	schräg	ja	2.5m x 1,56m x 0,4m	Intakt	Gut, sonnig	Kein Handlungsbedarf
36	Stahlblech	schräg	ja	2.5m x 1,56m x 0,4m	Unklar ob intakt, kein Wasser	Komplett mit Gras eingewachsen, im Sommer gemäht	Wanne ausräumen und frisch mit Wasser füllen
37	Stahlblech	senkrecht	nein	1,5m x 1m x 0,35m	Intakt	Sonnig, sehr viel Laub und Schlamm	Wanne leeren und frisch füllen
38	Stahlblech	senkrecht	nein	1,5m x 1m x 0,35m	intakt	Gut, Sonnig	Kein Handlungsbedarf
39	Stahlblech	senkrecht	nein	1,5m x 1m x 0,35m	Intakt, auf halber Höhe wurde ein Loch gebohrt um Wasserstand tief zu halten	Gut, sonnig, wenig Wasser	Wasser wieder etwas nachfüllen

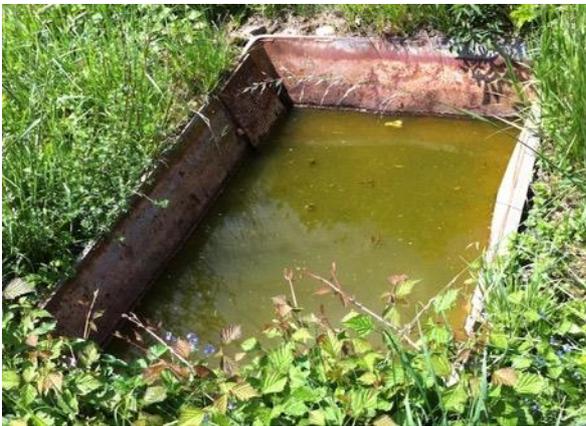
Nr. 39, Römerswil Sagenbach

So etwa eine Wanne (Nr. 39) die praktisch vollkommen mit Laub gefüllt war und kaum Wasser enthielt. Hier hielt sich dennoch ein Wasserfrosch auf.
