## 1-2...3-4 terriers artificiels

Depuis plusieurs années nous avons des problèmes récurrents sur le canal occidental liés à l'installation des castors. En cause, les galeries que les castors creusent sous les routes empruntées par les agriculteurs. Ces galeries s'effritent et provoquent des déformations de la route incompatibles avec les énormes tracteurs utilisés. Tous ceux qui connaissent la plaine savent qu'elle est composée d'une terre maraîchère noire extrêmement friable, idéale pour faire de belles carottes bien droites mais sans consistance pour faire des terriers. Ces derniers s'effondrent en faisant de gros trous dans les berges et du coup les castors en recréent de nouveaux qui s'effondreront, et ainsi de suite....

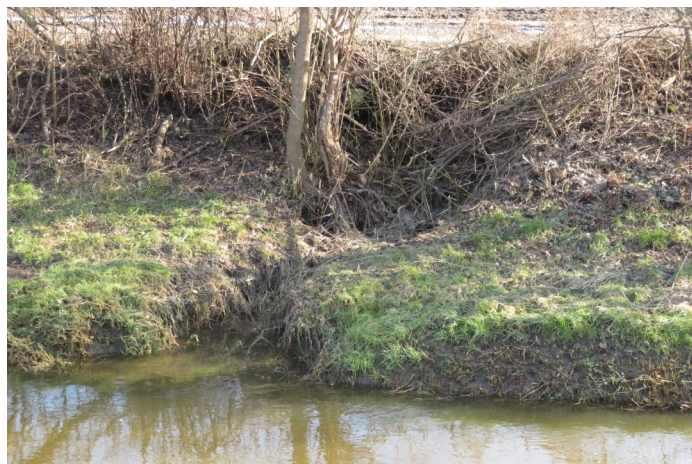
*Un bel exemple de couloir d'accès et de terrier effondré.*

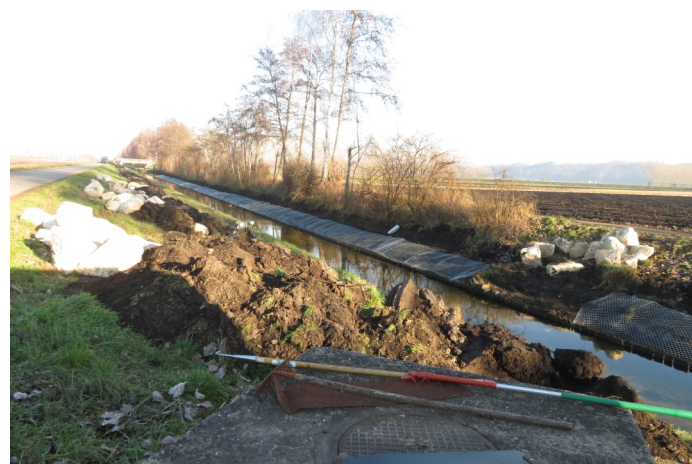
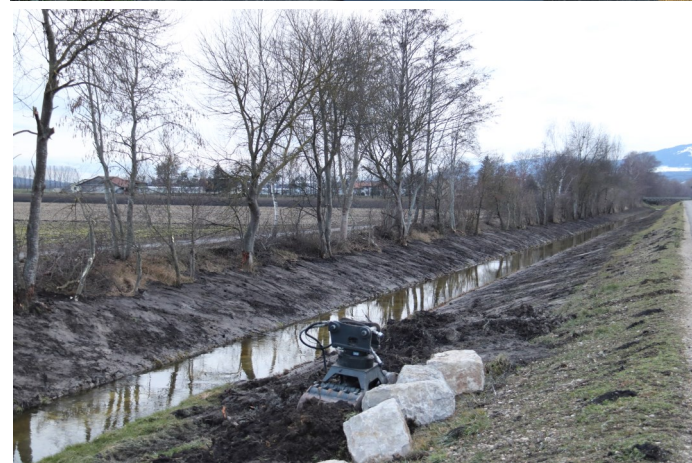
*Ci-dessus 2 vues des travaux : la rive droite est décapée, la terre est entreposée sur la rive gauche avec les blocs de pierres qui serviront à maintenir le treillis en place. Celui-ci est posé sur une largeur de 3m.*

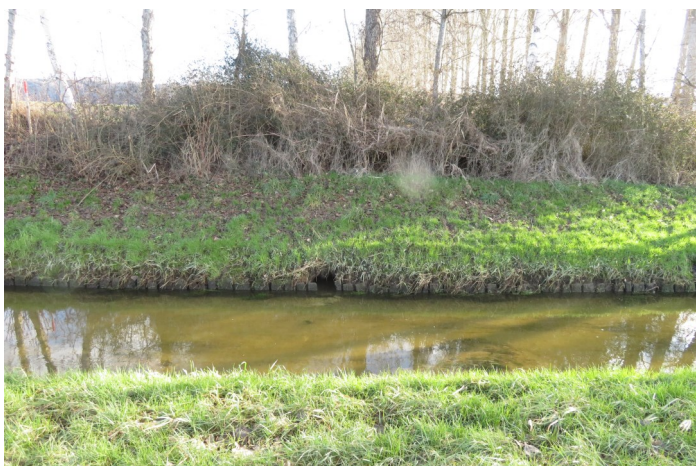
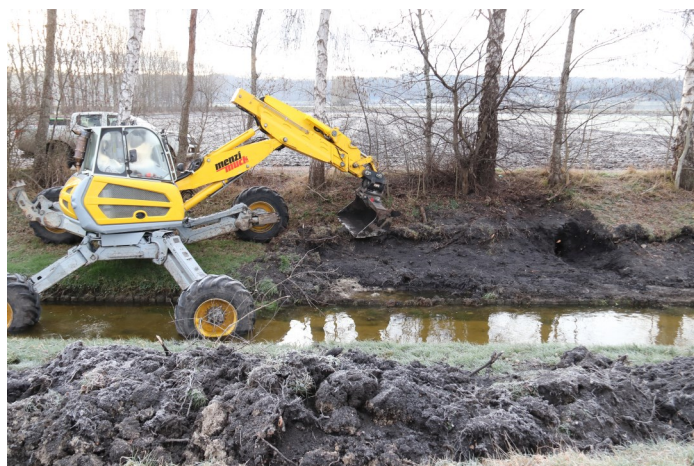
La première opération consiste à trouver un terrier qui semble habité, puis de décaper prudemment l'entrée du terrier qui va loin sous la route. Nous mettons de la boue fraîche et meuble devant le trou afin de repérer d'éventuelles empreintes du castor et laissons passer une nuit. Le lendemain matin un examen de la boue nous dira s'il y a eu du passage et par mesure de sécurité quelques bons coups de pelle mécanique assésés sur la route devraient faire sortir un éventuel résident. Ensuite les grands moyens peuvent entrer en action.

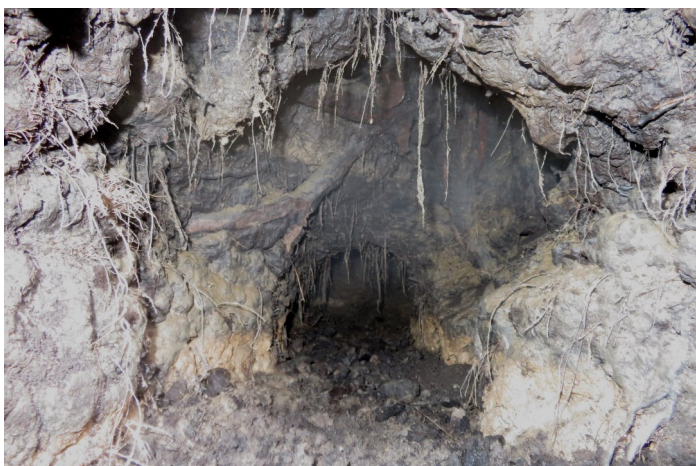
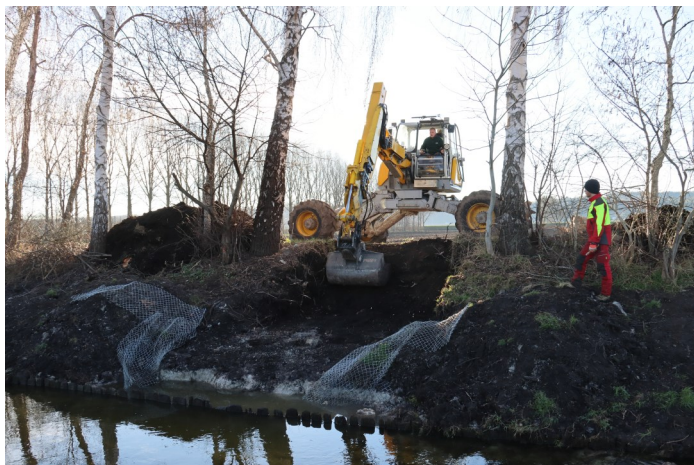
Le treillis « anti-castors » avait déjà été posé avec une ouverture prévue pour le terrier artificiel. Il suffisait de le replier à gauche et à droite. Le machiniste retire la terre de ce qui sera la chambre des castors. Le niveau du fond du terrier est très important car il faut tenir compte des crues du cours d'eau. Ensuite il creuse la voie d'accès au terrier qui a son entrée sous l'eau.

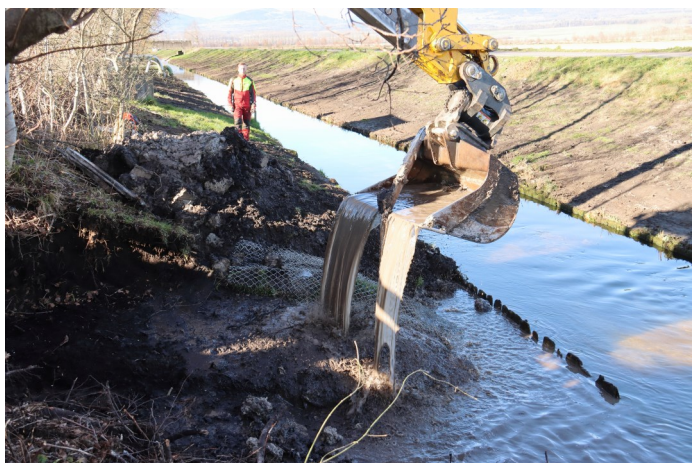
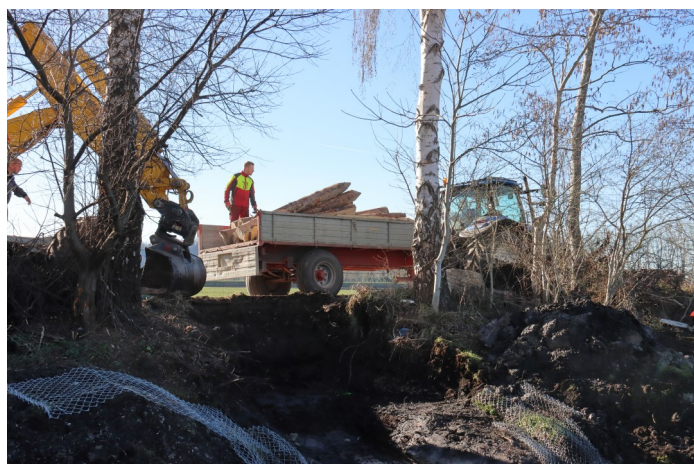
Le trou creusé à bonne hauteur est aux bonnes dimensions, le bûcheron peut livrer les troncs qui serviront de piliers aux quatre coins du terrier et un cinquième qui fera office de montant de porte. Ces troncs mesurent tout de même entre 35-40cm de diamètre pour une longueur de 2.40mètre. Avec ça le castor ne devrait pas avoir peur que le ciel lui tombe sur la tête.

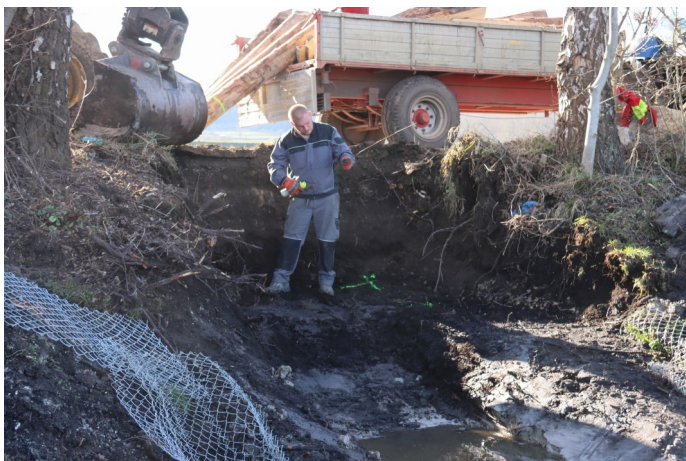
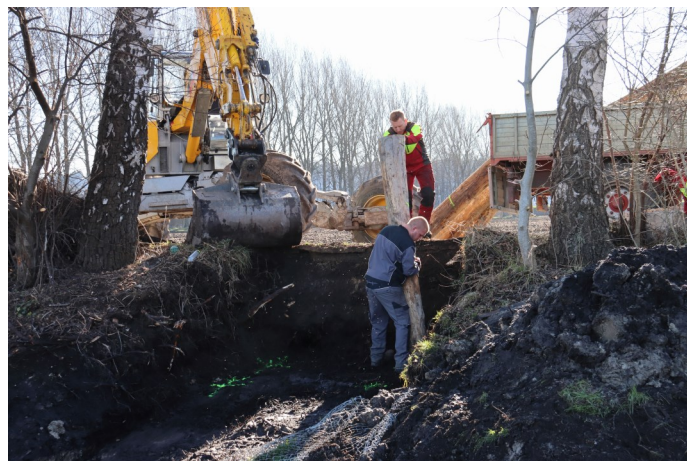
Un dernier contrôle et le marquage au sol de la position des piliers, la mise en place du premier peut débuter. Ils seront plantés sur une longueur de 1.60m, les 80cm restants donneront la hauteur de la chambre du castor.

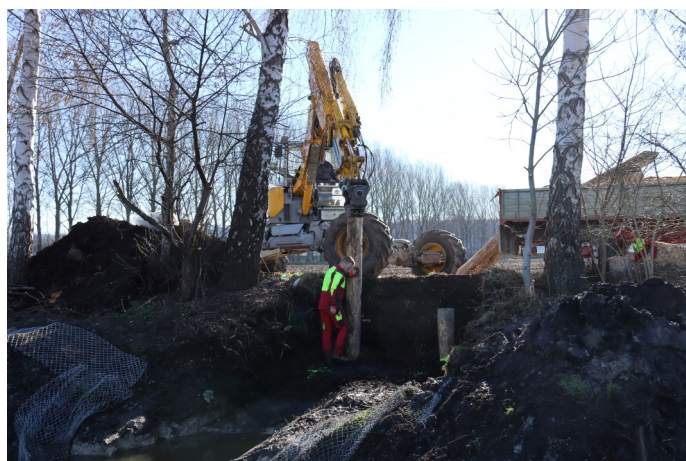
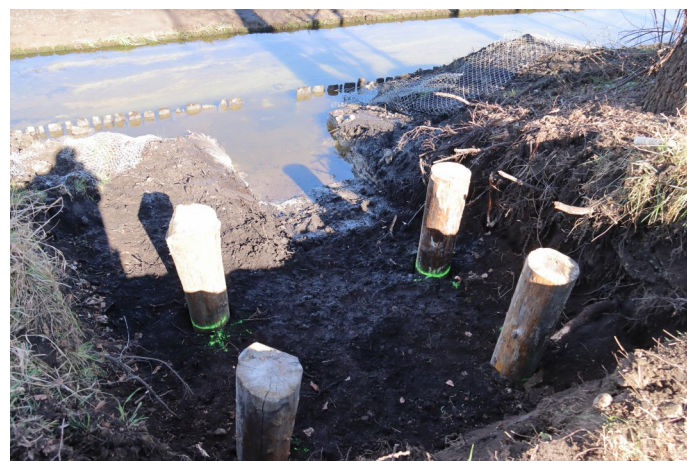
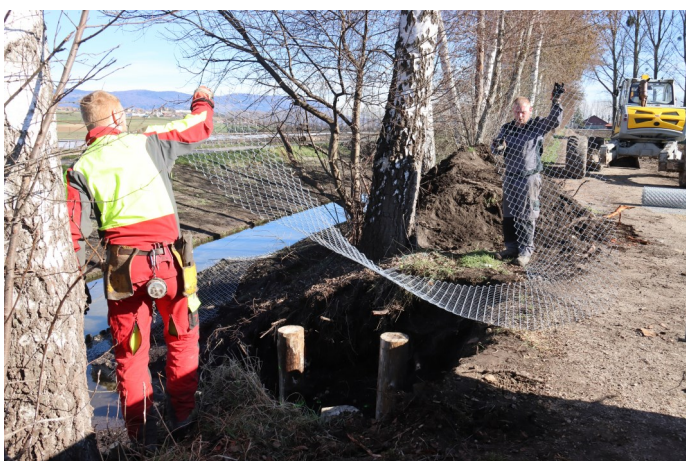
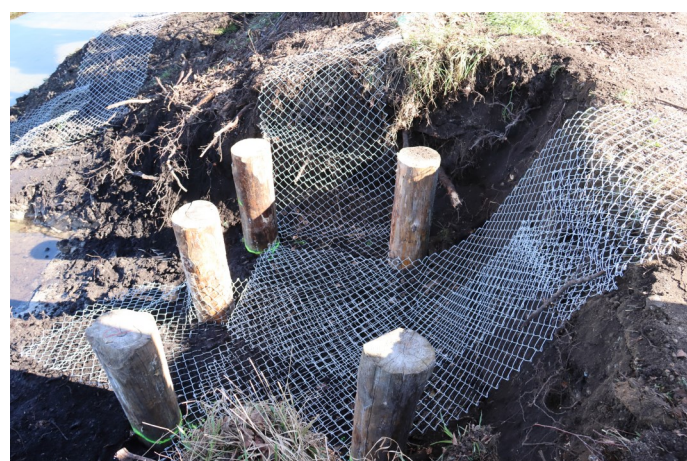
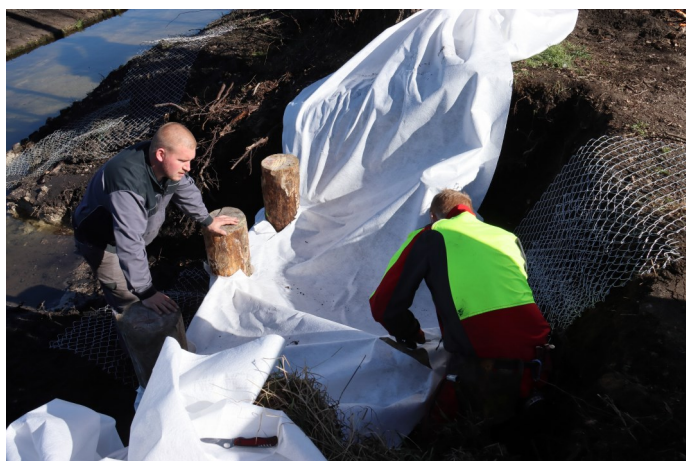
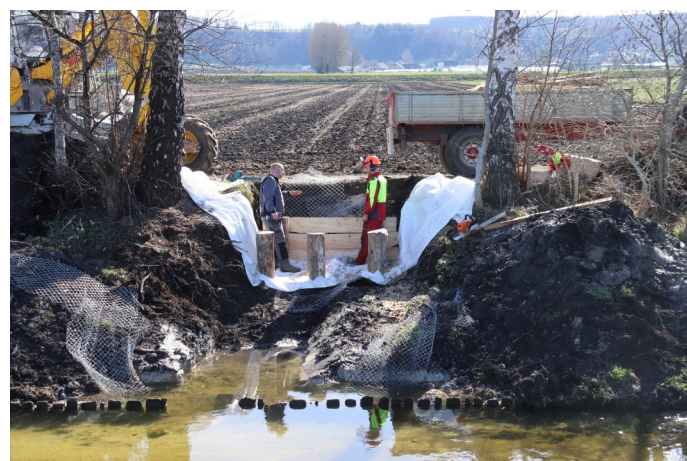
Après la pose des cinq piliers vient un treillis pour éviter que le castor creuse sa maison pour repasser sous la route puis on lui met un géotextile, un peu de confort ne nuit pas !

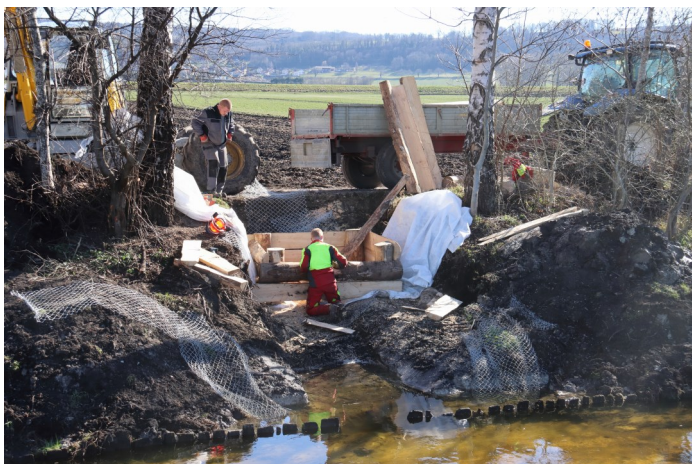
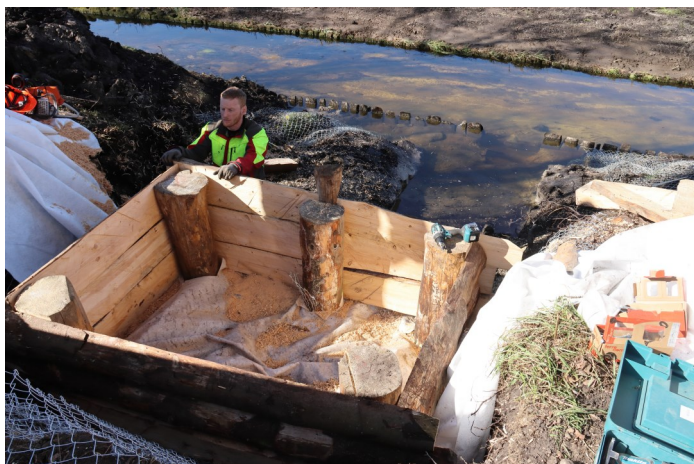
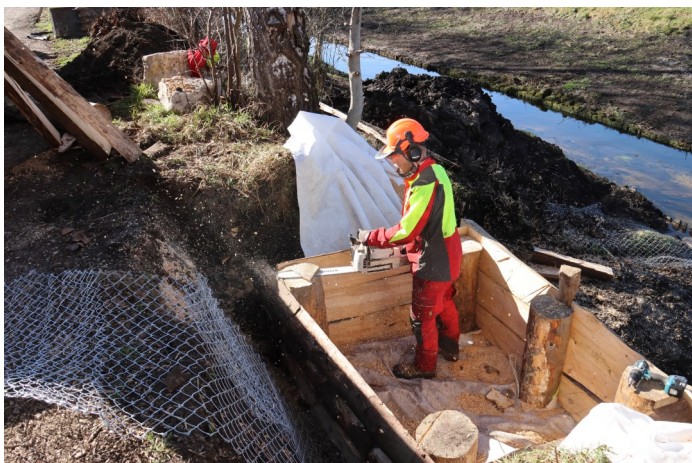
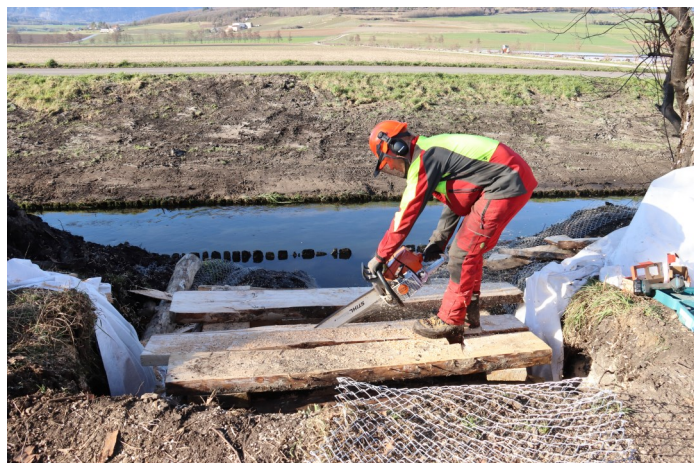
Pose des parois latérales et de la toiture. La première journée de travail se termine là-dessus pour reprendre par un petit matin frisquet, il vaut mieux bien s'emballer. La maison est finie mais où est la porte ?

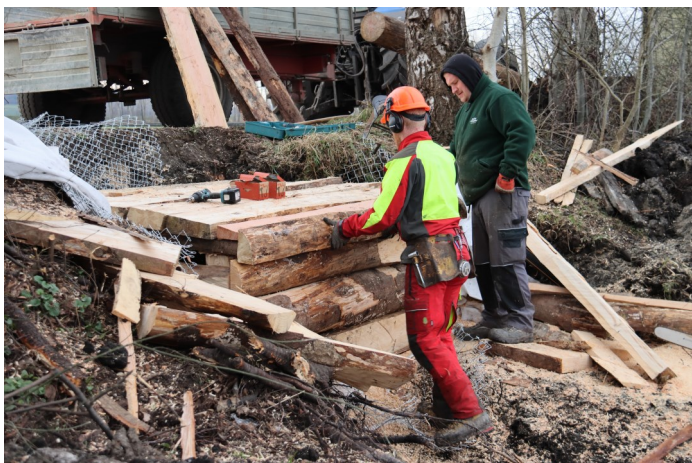
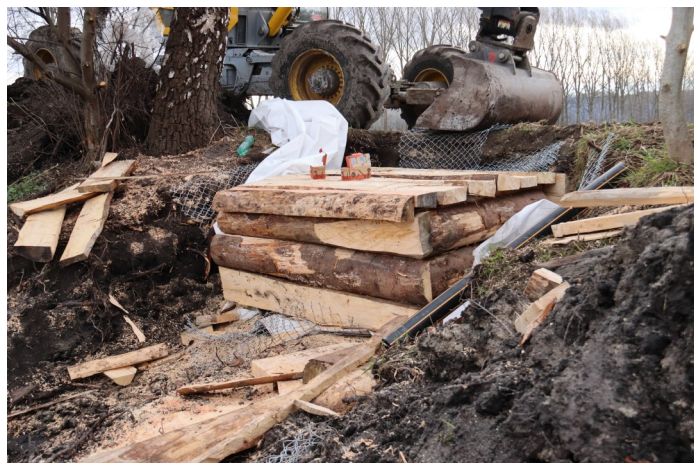
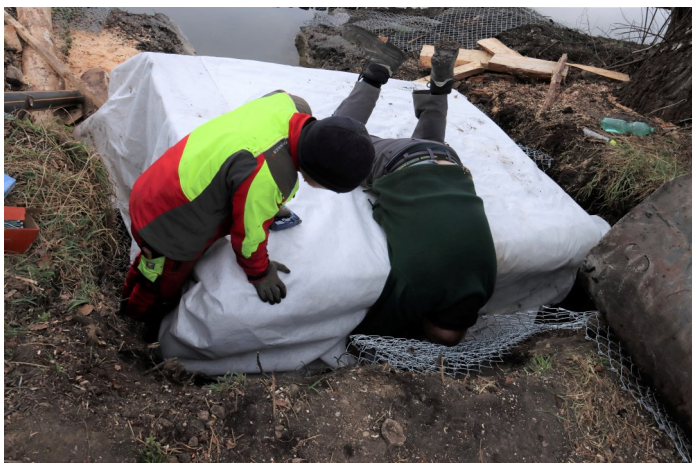
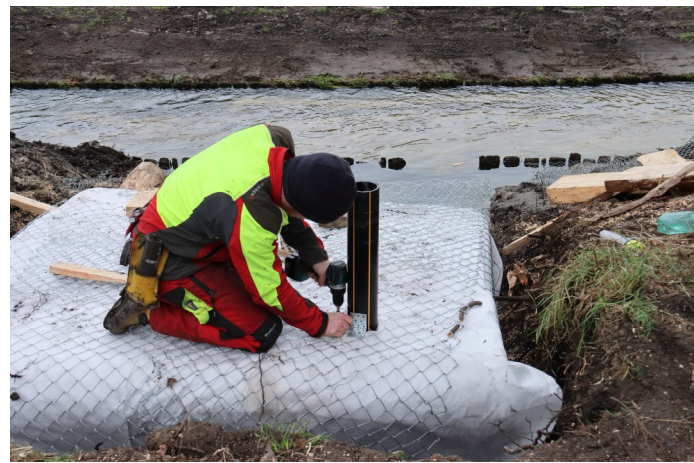
La fixation du géotextile n'est pas toujours aisée, puis le treillis et la cheminée d'aération sont mis en place.

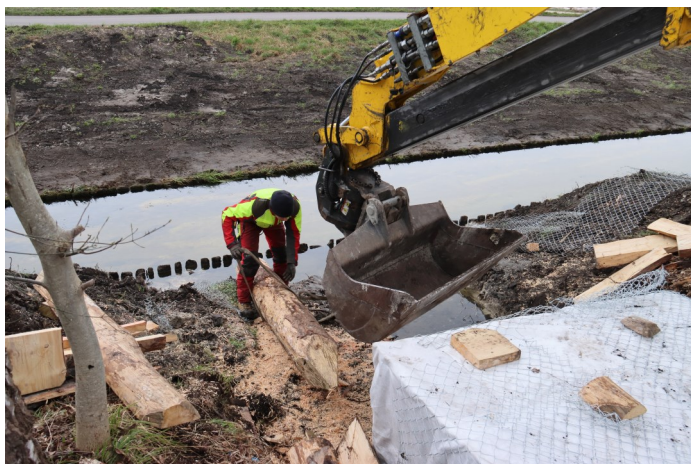
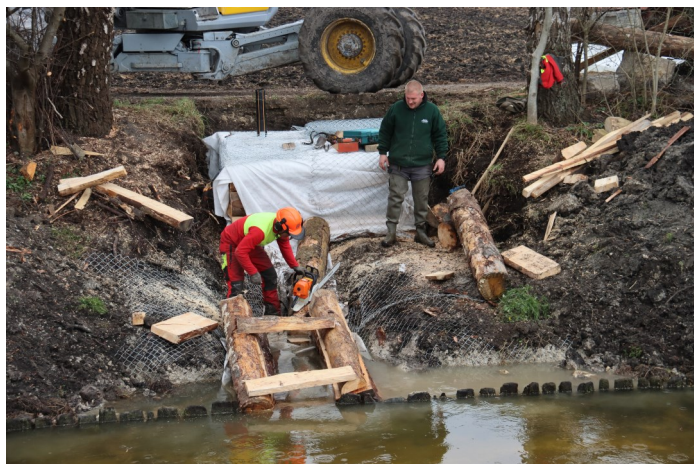
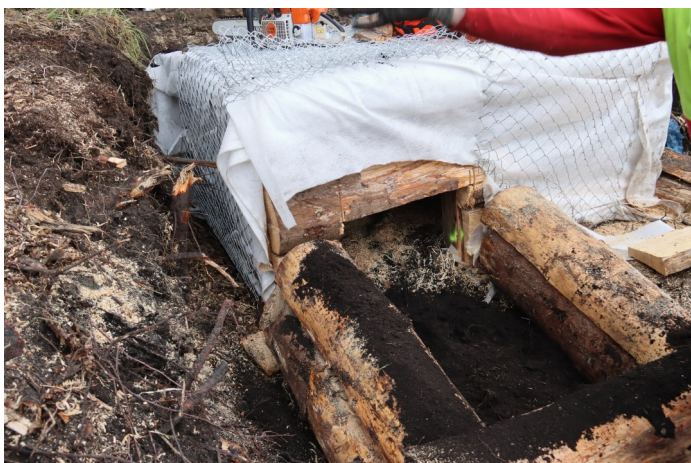
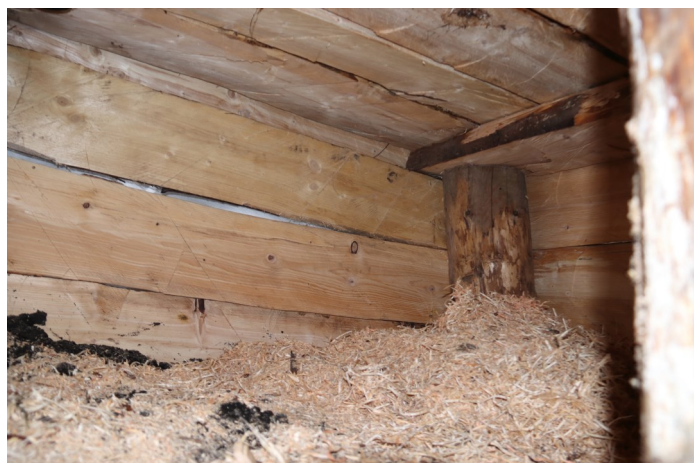
La mise en place du chemin d'accès peut débuter, il fera 50x50cm sur 4m de long. La porte est découpée, j'en profite pour jeter un coup d'œil à l'intérieur, c'est cocooning avec la litière faite des résidus de sciage des troncs.

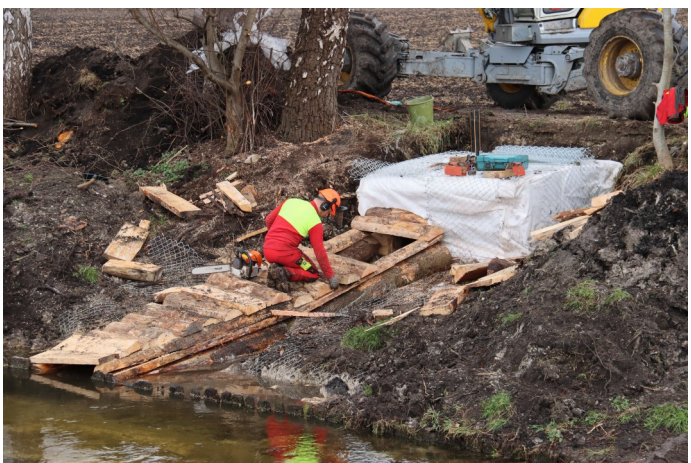
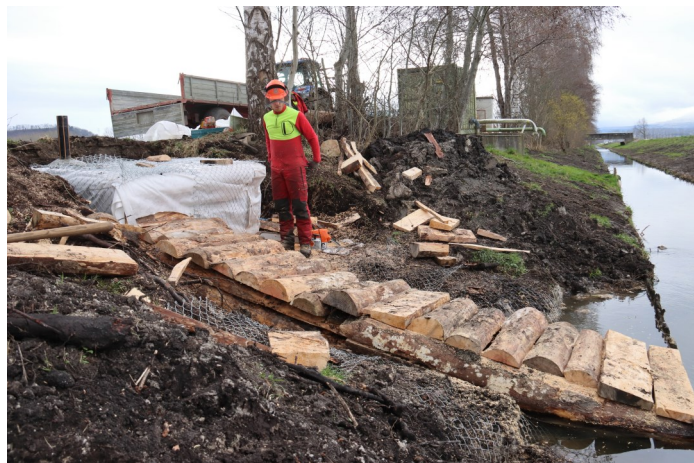
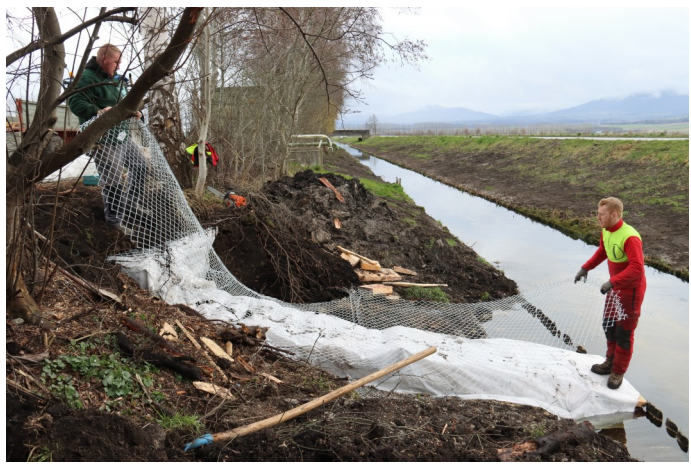
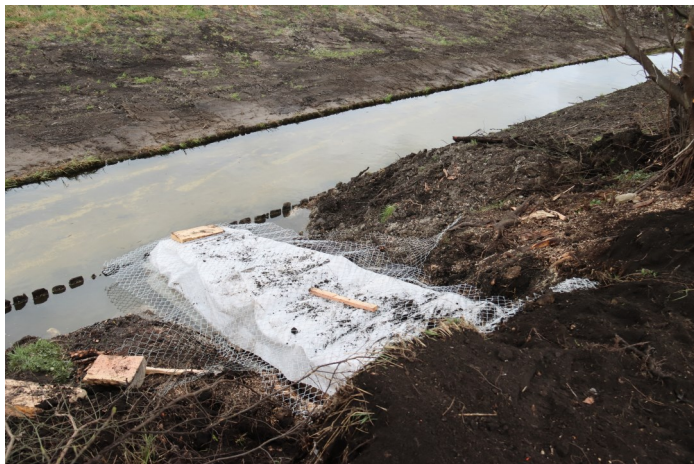
Le chemin d'accès est recouvert de rondins coupés en deux puis d'un géotextile et enfin du traditionnel grillage.

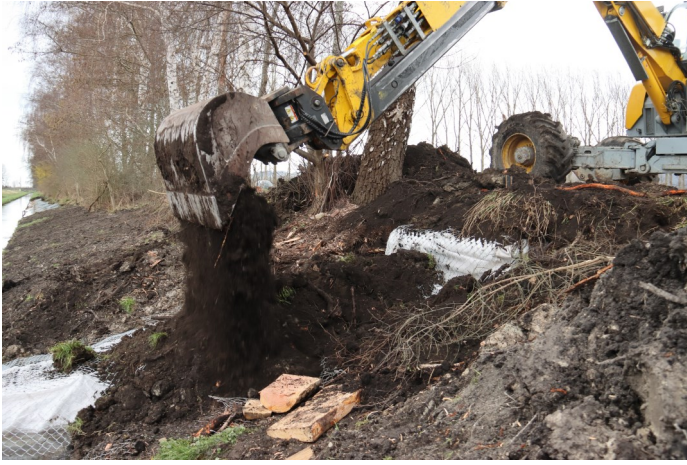
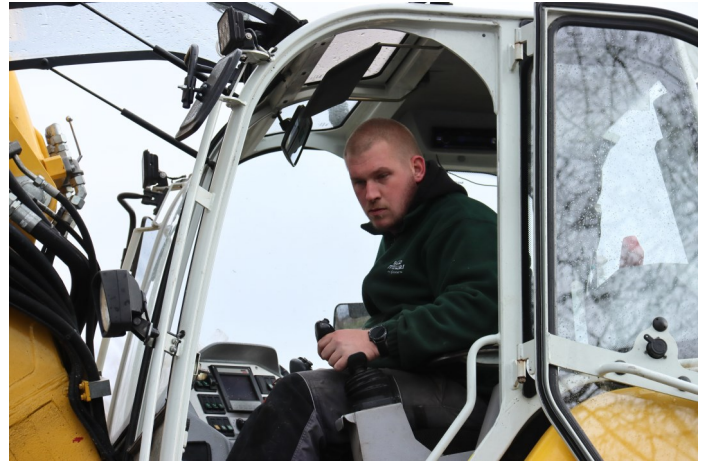
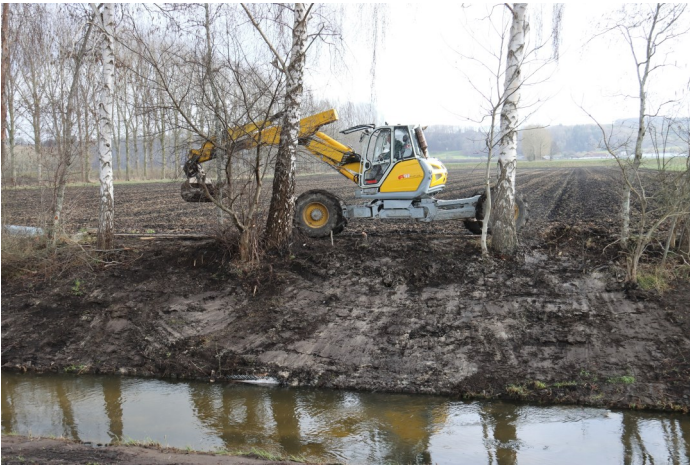
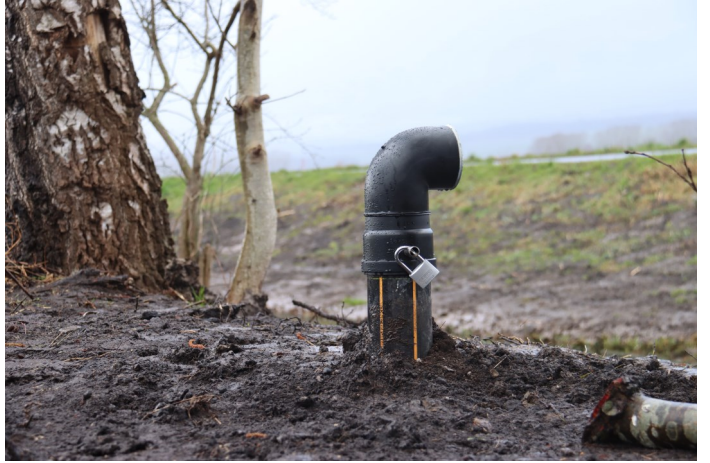
La mise en place de la terre sous l'œil attentif du machiniste termine ce chantier. C'est qu'il ne faut pas arracher le tube d'aération par un malheureux coup de pelle. Seule partie visible du terrier, la cheminée d'aération, dont le coude peut être retiré pour introduire une caméra infra-rouge afin de vérifier la présence ou non de castors. Le chantier qui a duré une petite semaine avec de gros bouleversements a certainement perturbé les habitudes de nos futurs locataires et il faudra attendre un peu pour qu'ils investissent leur nouveau logement. La construction du second terrier pouvait débuter. Je ne vais pas détailler les diverses étapes de la construction qui sont les mêmes que nous avons déjà vues. Finalement le coude sur le tube d'aération termine ce second chantier.

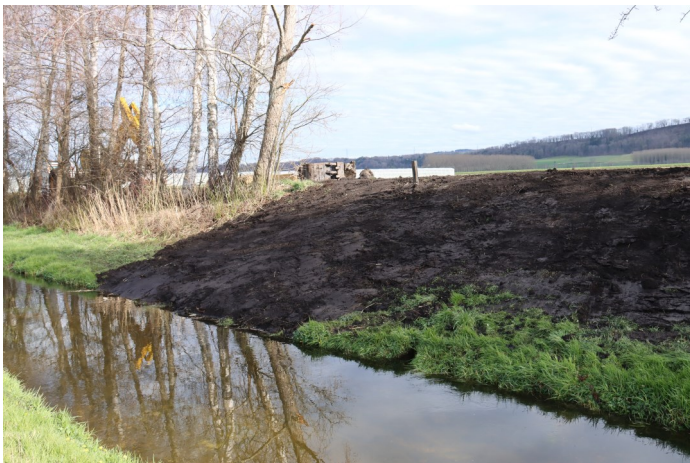
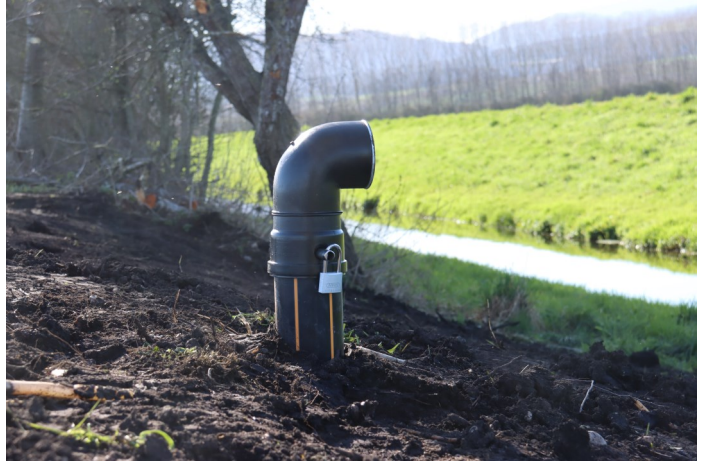
La terre a été remise en place, l'herbe n'a plus qu'à repousser, mais que se passe-t-il là-dessous ?

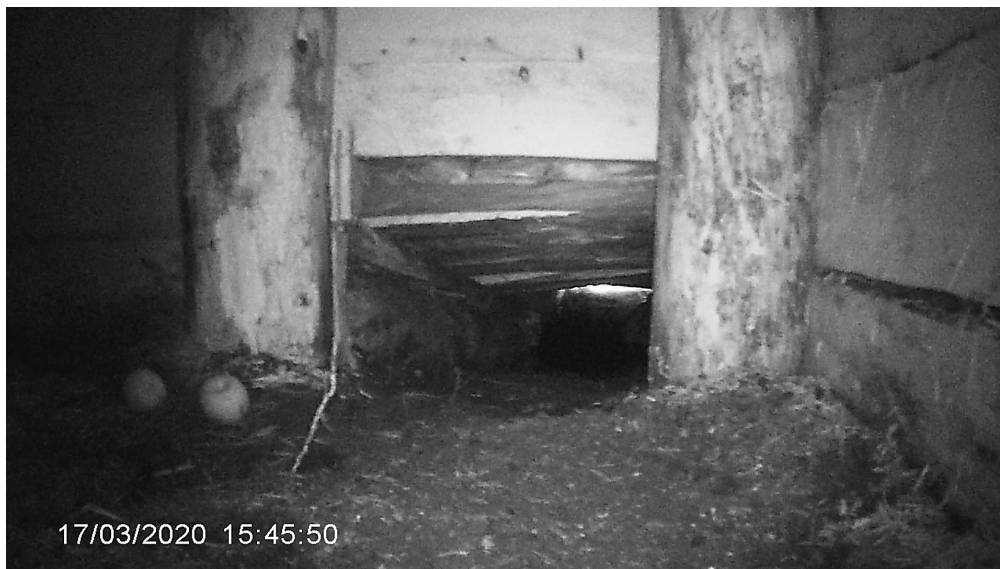
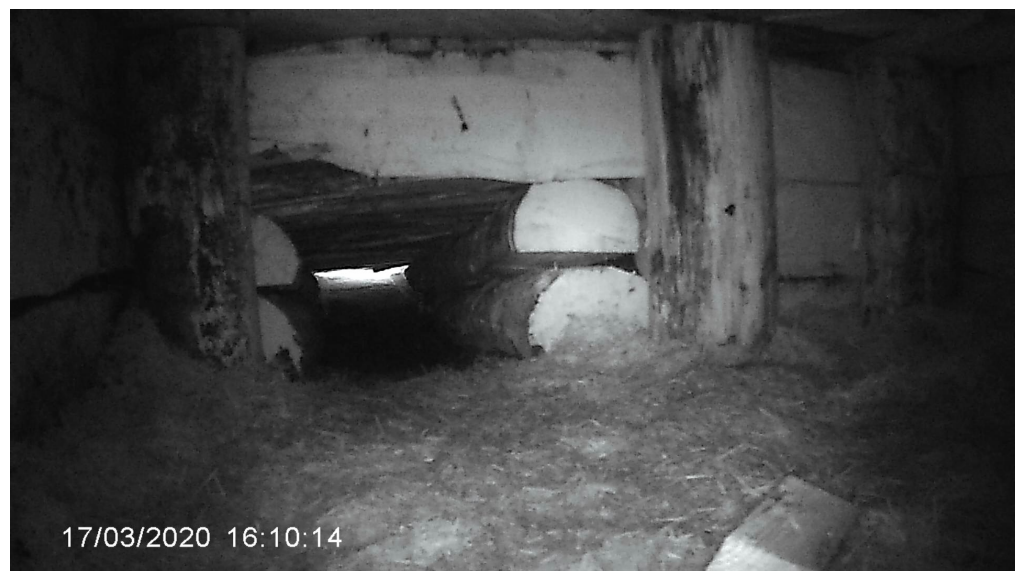
Pour le moment il ne se passe pas grand-chose mais comme dit précédemment, les deux chantiers se sont étalés sur près de trois semaines (la météo n'était pas toujours favorable) ce qui a certainement perturbé nos rongeurs il faut donc leur laisser un peu de temps. Les deux photos ci-dessus sont tirées de vidéos faites avec une petite caméra IR qui nous montrent les couloirs d'accès des deux terriers et une partie des chambres. Les pommes ont été mises là pour appâter nos amis. La caméra peut être orientée horizontalement et montrer la totalité du terrier sans déranger l'éventuel locataire puisqu'elle n'émet pas de lumière visible.
